二の丸東側土手の災害復旧工事について

工事期間：平成 29 年 11 月～平成 30 年 2 月（青葉区公園課が担当）

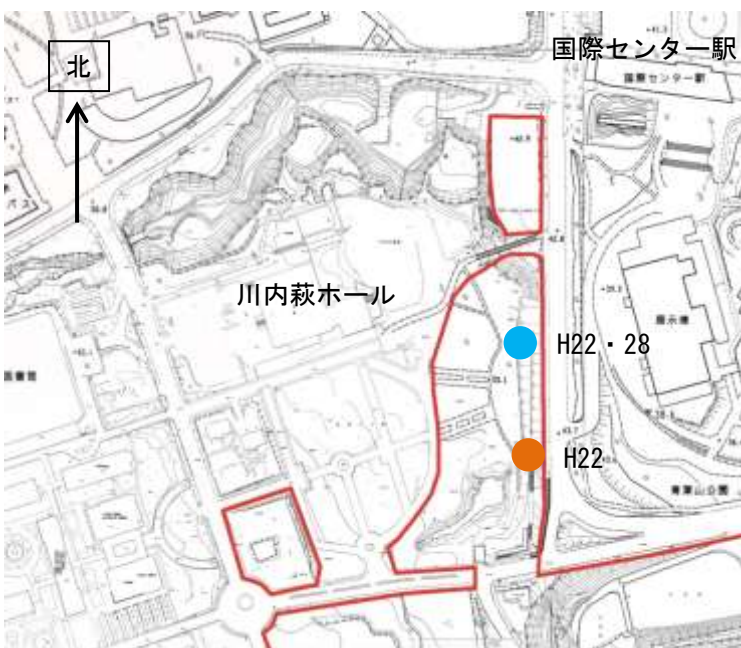
図 1 被災位置図（赤線内は史跡指定地）

被災原因：平成 28 年 9 月 8 日から 9 日にかけての大雨（総雨量 132.5 ミリ、1 時間あたり最大 31.5 ミリ）

表面水の排水機能不足、大雨時の湧水処理機能不足

工事内容：法肩の排水管の更新、法面の縦排水管を新設、法面盛土内に暗渠管を埋設

※並行して施工していた公園整備で、園路をかさ上げし法面への水の流れを抑制した
