(2) 災害復旧について

§ 2. 仙台城跡石垣の被災メカニズムと現代工法の検討について

石垣解体時に実施した各種調査を通して明らかになった仙台城跡石垣の被災メカニズム及び現代工法検討結果は以下のとおり。

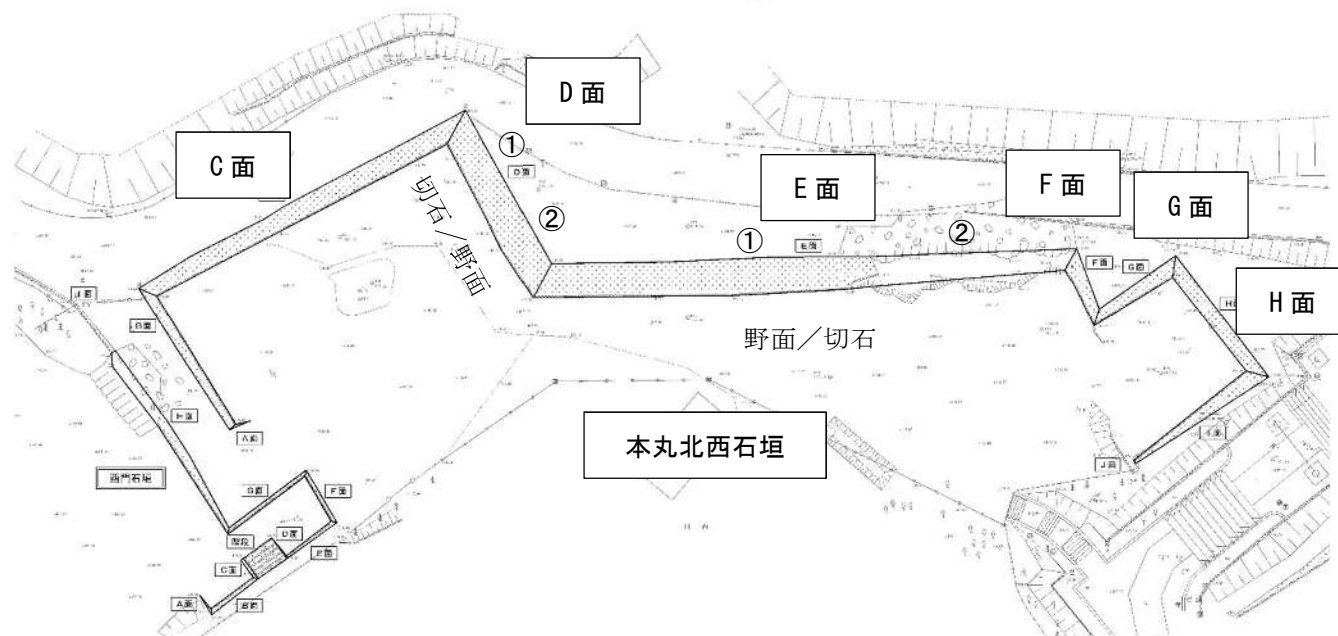
図 1.1 本丸北西石垣平面図

石垣の種類	被災状況		裏込幅 (代表箇所)	東日本大震災時復旧時 現代工法施工の有無
		東日本大震災 H23	福島県沖地震 R3, R4		
C面	切石積み	崩壊	変形	約 2~3m	○
D面①	切石積み	変形	変形	約 2m	×
D面②	野面積み	一部変形	一部変形	約 1m	×
E面①	野面積み	一部変形	一部変形	約 1~1.5m	×
E面②	切石積み	崩壊	崩壊	約 2~3m	×
F面	切石積み	変形	変形	約 2~3m	×
G面	切石積み	変形	変形	約 2~3m	×
H面	切石積み	崩壊	変形	約 2~3m	×

- ・野面積み石垣 → 被災が限定的、裏込幅は比較的狭い (2m 未満)
- ・切石積み石垣 → 被災が顕著、裏込幅は比較的広い (2m 以上)
- ・現代工法を実施したC面 → 崩壊 (H23) > 変形 (R3, 4)

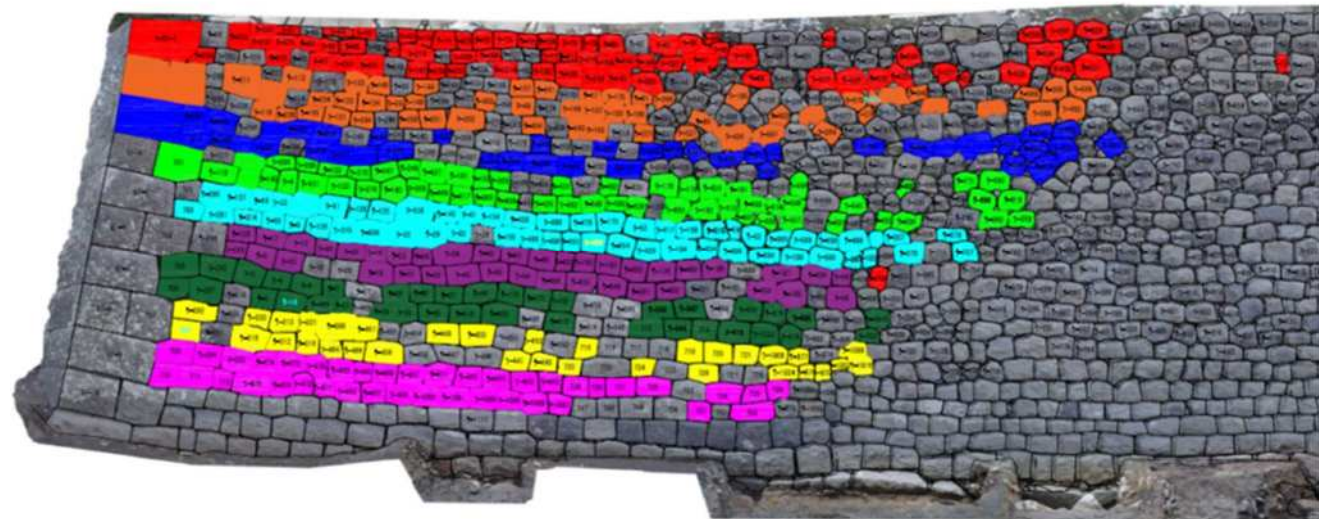
図 3.1 E 面石垣崩落前立面図

- ・中段部（紫、水色、緑）の石材が遠くまで移動している
- ・上段部（赤、橙、青）の石材は築石近くに位置している
- ・崩落石材の位置から「く」の字状に折れるように崩壊した

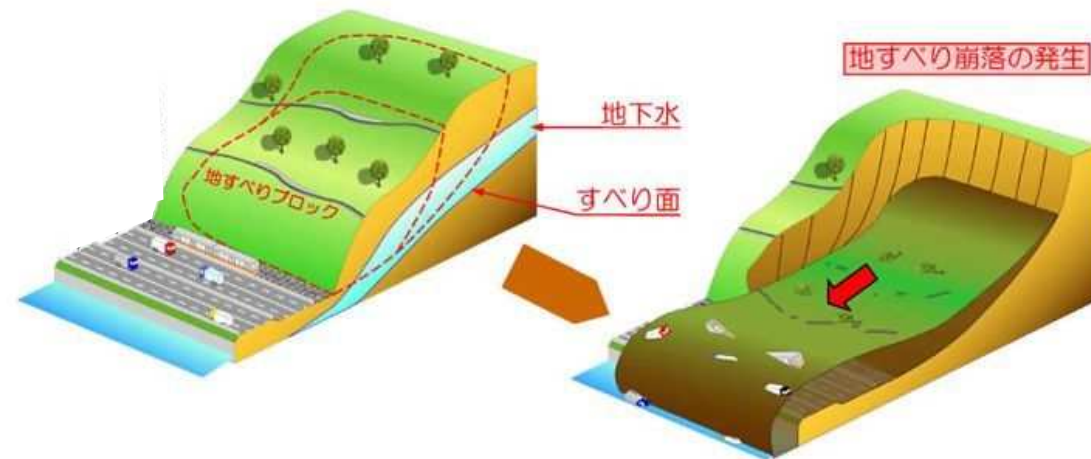
図 4.1 地滑り崩落状況

「2. 天端亀裂箇所の位置」や「3. 崩壊した石材位置の調査」等から、被災状況として地滑り的な崩壊（図4.1参照）は発生しておらず、地震時における裏込石の動きに対し、築石が耐えられなくなり変形を起こし、さらに変形が進んだ箇所においては崩壊まで至ったと考えられる（図4.2参照）。

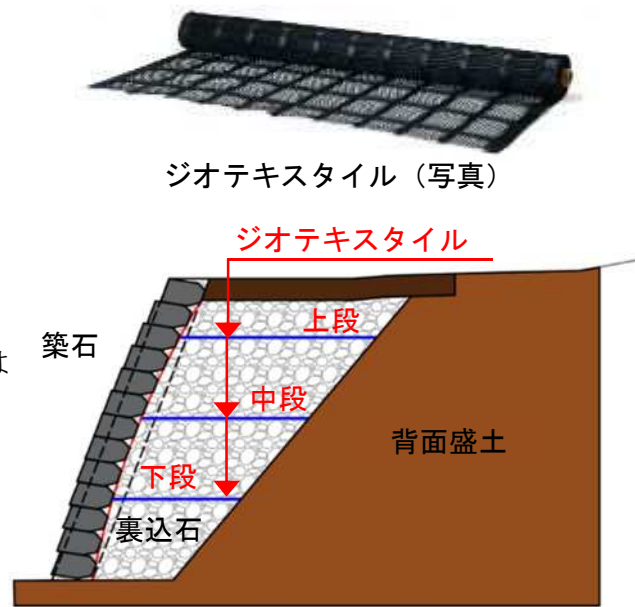
現代工法施工状況(断面図)
図5.1 現代工法施工断面とジオテキスタイル

本丸北西石垣のC面については、東日本大震災の復旧の際に、現代工法として、ジオテキスタイルという高強度プラスチック製の網を裏込石の部分に上・中・下段の3段配置している(図5.1写真参照)。これは裏込石の安定性を向上させ耐震性を高たためのものである。
