4 まとめ 大手門跡の推定位置について

1 調査概要

遺跡名	国史跡仙名城跡	所在地	仙台市青葉区川内地内
調査原因	国庫補助による遺構確認調査	調査面積	約75㎡
調査主体	仙台市教育委員会（担当：文化財課）	調査期間	令和5年9月～11月

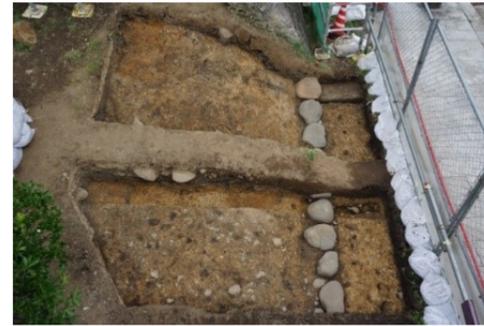
図8 2区遺構検出状況（西から）

・2区では戦後の道路・歩道整備に伴う削平が著しく、戦後の歩道整備に伴う石列が確認されたのみであり、大手門跡に関連する遺構は確認されませんでした。大手門の北辺の礎石跡については、削平により失われてしまったものと考えられます。

- ・2区は大手門北辺の推定位置付近にあたりますが、1区に残っている礎石跡の最も低い箇所の標高が約54.0mであり、2区の南端の標高が53.3mとなっていることから、大手門北端の礎石跡は削平を受けて失われてしまったものと考えられます。

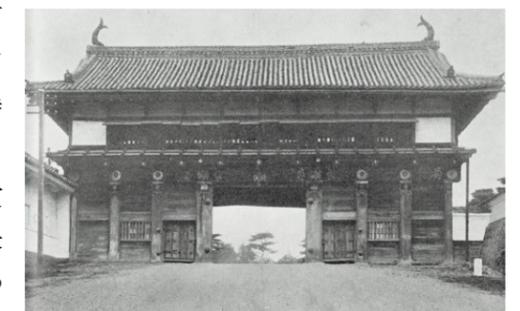
図2 焼失前の大手門の様子：
大手門東面（正面）

建物構造は木造2階入母屋造り、瓦葺であり、規模は1階が桁行約65尺（約19.7m）、梁間約22.3尺（約6.8m）、高さ約12.5mあり、全国的に見ても大規模な門と言えます。

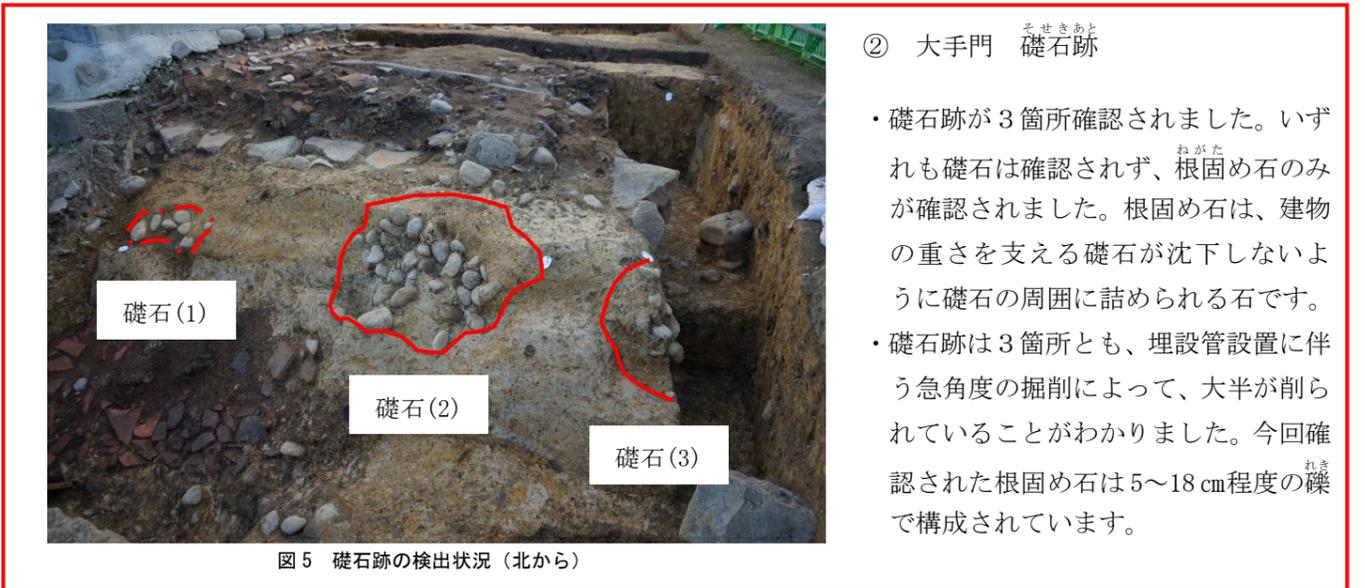
図5 礎石跡の検出状況 (北から)

② 大手門 礎石跡

- 礎石跡が3箇所確認されました。いずれも礎石は確認されず、根固め石のみが確認されました。根固め石は、建物の重さを支える礎石が沈下しないように礎石の周囲に詰められる石です。
- 礎石跡は3箇所とも、埋設管設置に伴う急角度の掘削によって、大半が削られていることがわかりました。今回確認された根固め石は5~18cm程度の礫で構成されています。

- ・大手門側面の古写真を見ると、大手門の南辺の礎石は5つあり、そのうち東から2番目の柱が南北に延びる石組側溝の延長線上に位置することが見て取れます。
- ・今回の調査で確認できた3つの礎石跡は、石組側溝との位置関係から推測すると、東から2～4番目の礎石跡であると考えられます。

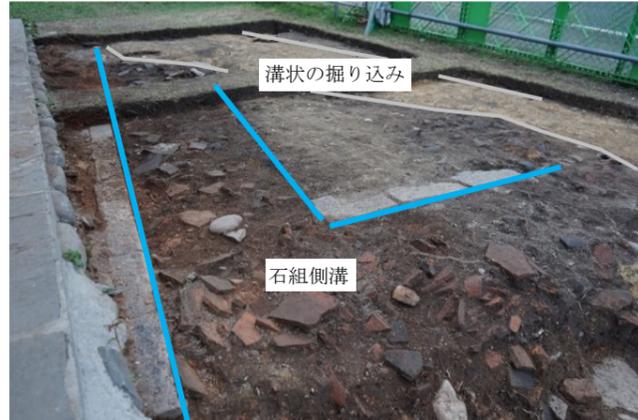
図6 石組側溝検出状況 (北から)

③ 石組側溝
