仙台市東部復興道路整備事業に係る施工方法の変更等について

平成 28 年 10 月

仙 台 市

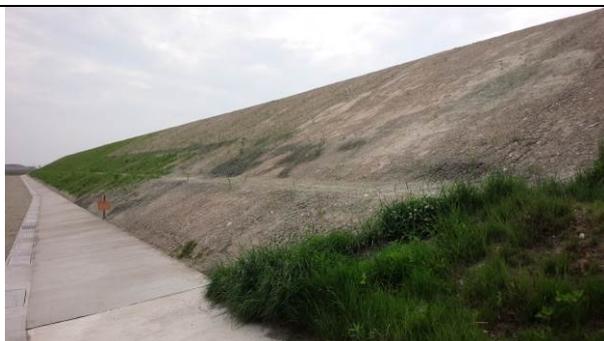
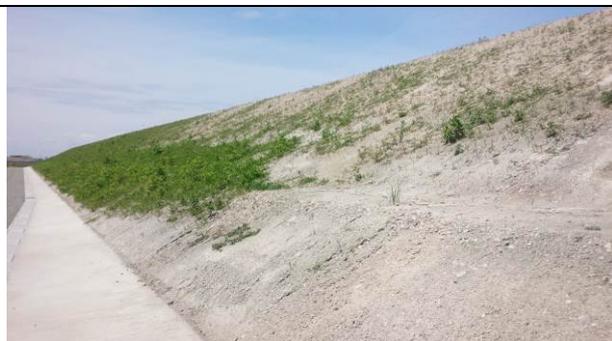
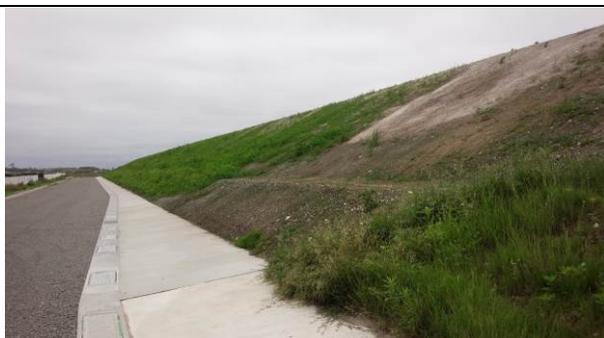
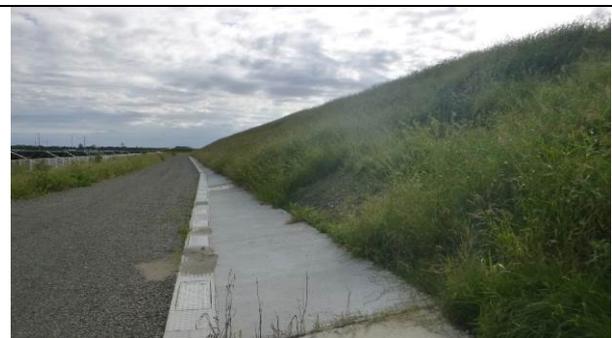
荒浜工区（その2）の施工は、平成28年5月に実施した。施工後の時系列写真は以下のとおりである。施工範囲のうち南側（写真左奥）から速やかに緑化が進み、平成28年9月時点で全面が植生に覆われていた。生育している種を確認したところ、吹付に使用した3種はほとんど生育していない状況であった。

平成28年5月26日（施工13日後）

平成28年6月6日（施工23日後）

平成28年6月15日（施工32日後）

平成28年9月21日（施工97日後）

当該工区は、表1に示すとおり種子吹付工の施工適期である5月に施工したが、吹き付けた在来種はほとんど発芽していない状況である。その原因として、気象条件が挙げられる。気象庁ホームページによれば、施工後10日間、日平均気温が20℃を超える日がなく、低温により種子が発芽しにくい状態であったと考えられる。また、その間に降雨が一度あり、覆土をしない本工法の場合、種子が乾湿を繰り返す状態であったことも発芽に影響したものと考えられる。また、先に法面に生育した盛土材（土羽土）由来と思われるイヌビエとの競合により、在来種の発芽・成長が抑制されたことも一因と考えられる。

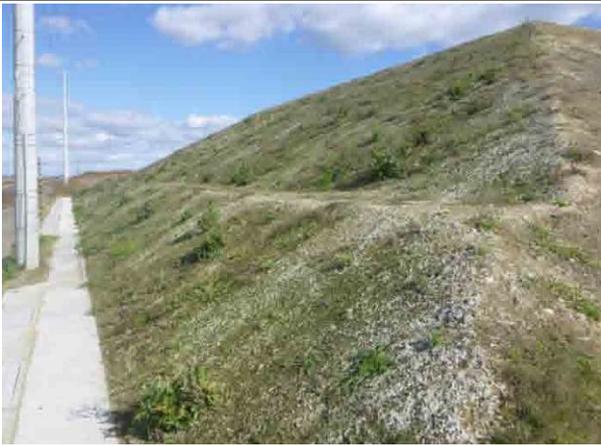
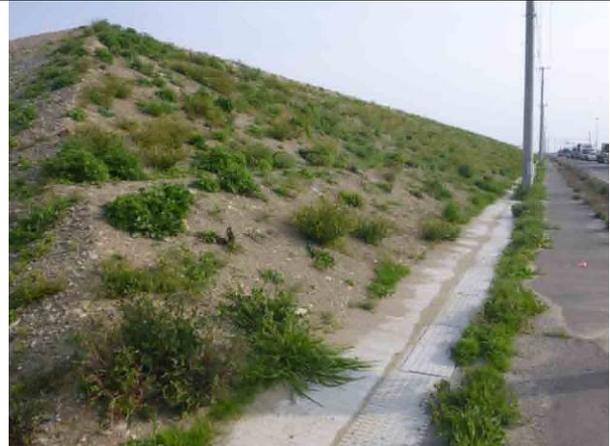
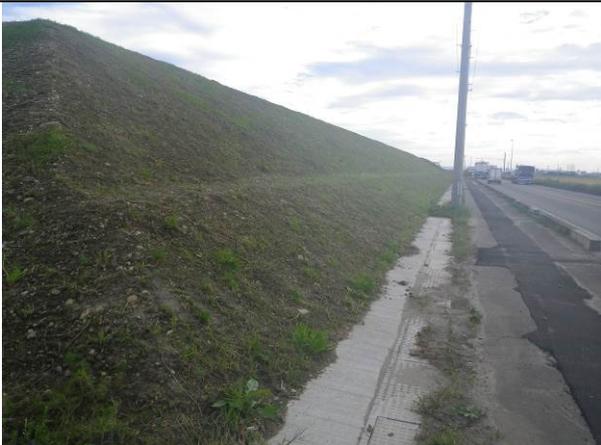
井土工区（その1）の施工は、平成27年9月に実施した。施工後の時系列写真は以下のとおりである。施工後、半年以上が経過した平成28年4月時点で、植生の被覆率は約15%、約1年後の平成28年9月においても、被覆率は約30%であり、緑化は進んでいない状況である。生育が多い種はノボロギクやシロツメクサ等の外来種であった。吹付の在来種の平成28年9月時点における被覆率はヨモギ約10%、メドハギ約1%、ノシバはほとんどなしであり、発芽率は低い状況であった。

平成27年11月11日（施工44日後）

平成28年4月22日（施工207日後）

平成28年9月30日（施工368日後）

平成28年9月時点の植生の被覆率は約30%であり、緑化は進んでいない状況である。また、吹付の在来種の被覆率は10%程度であり、発芽率も低い状況である。その原因としては、施工時期が挙げられる。当該工区の施工は、法面整形の完了時期との兼ね合いで平成27年9月に実施せざるを得ない状況であった。表1に示すように9月は施工可能期ではあるが、施工適期ではなかったことが一因と考えられる。また、施工後間もなく9.11豪雨があったため、土羽土や吹付種子が流出したことも一因と考えられる。

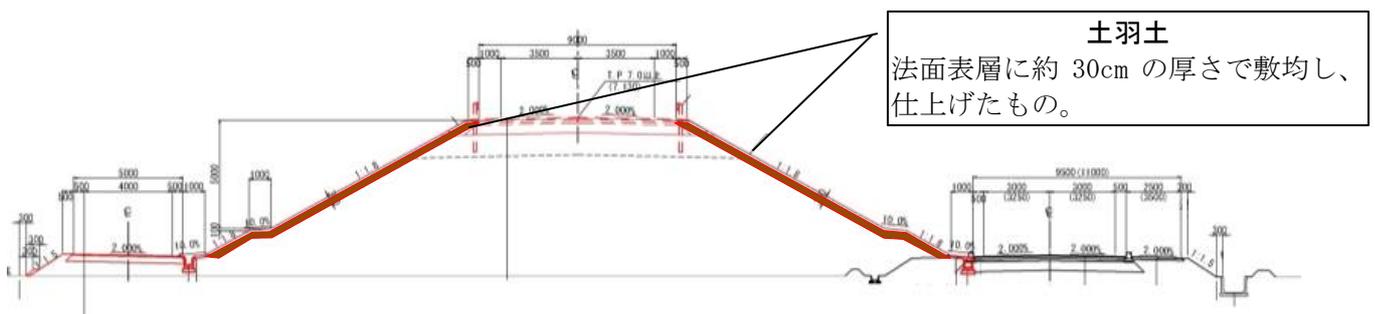
図1 土羽土の施工位置

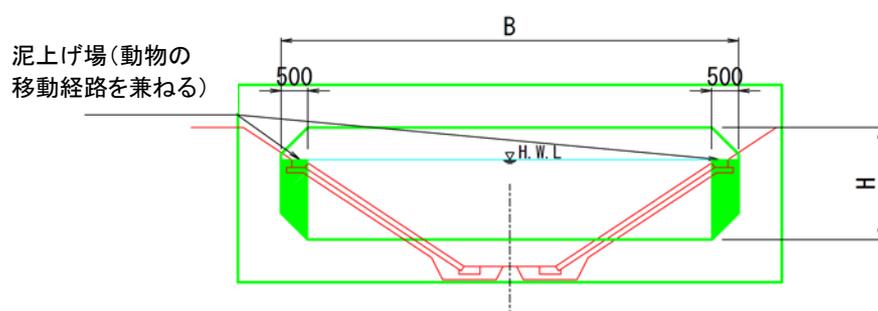
図 2 評価書時点における動物の移動経路設置計画
(赤線が整備前の水路断面、緑線が整備後の水路断面)

評価書時点（平成 25 年 10 月）では、動物の現地調査結果から、水路沿いが動物の移動経路となっていると予測された。そのため、環境保全措置として図 2 に示すように、東部復興道路に幹線水路を横断させるために設置するボックスカルバートの両側に泥上げ場を設置し、動物の移動経路としての機能も持たせる計画としたが、関係機関との調整が行われておらず、その具体的な構造等は決まっていなかった。

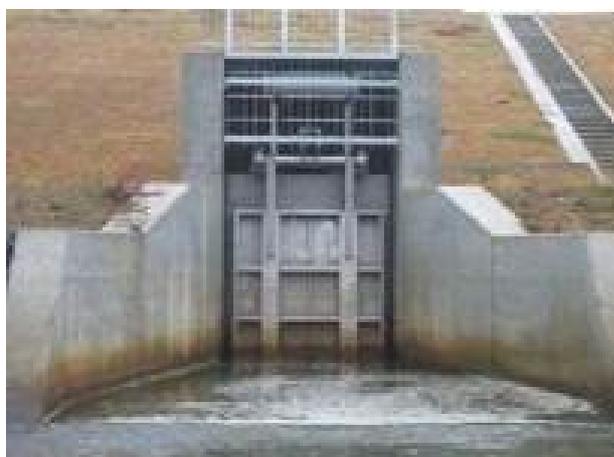
写真 1 フラップゲートの例

その後、第 60 回仙台市震災復興推進本部会議（平成 27 年 12 月）において全ての横断開口部に対して津波遡上対策を実施する方針が示され、海側の開口部には写真 1 に示すようなフラップゲートを設置することが決定された。これに伴い、当初計画した水路部での移動経路の確保は困難となったことから、代替の環境保全措置について再検討する必要が生じた。

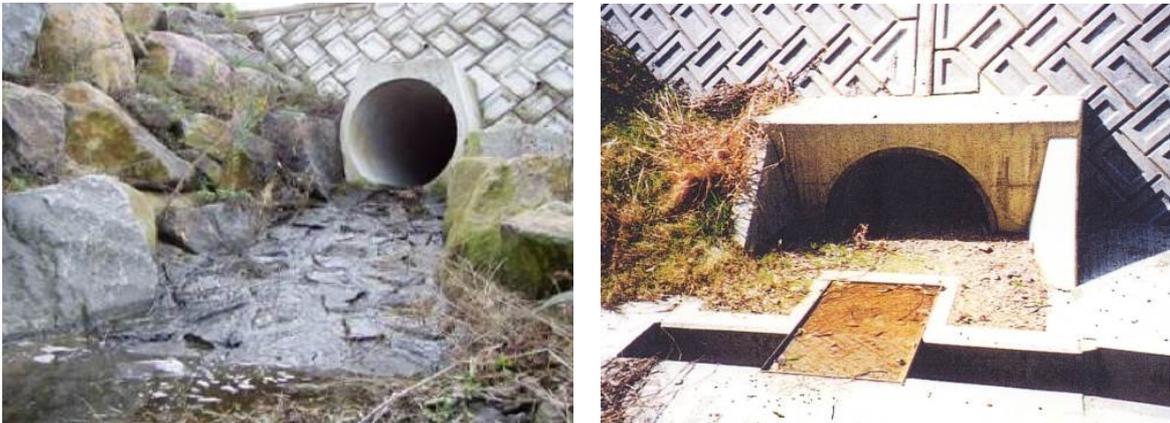
写真2 移動経路の事例

出典：国総研資料第721号「道路環境影響評価の技術手法「13. 動物、植物、生態系」の環境保全措置に関する事例集」
左：一般国道9号(青谷・羽合道路) 右：一般国道9号(江津道路) 両事例ともパイプ直径は100cm

事業計画地を東西に横断する移動経路は、海岸に対して直行する向きの穴あき構造となることから、その位置によってはかさ上げ道路の堤防機能低下を招きかねない。このため、移動経路の設置位置は、法面の下端ではなく天端に近い位置とする。天端側に設置した場合、法面を伝って移動する必要があるが、カルバート内の通過距離は半分以下となる（天端側約10m、下端側30～50m）ため、移動時のストレスに大きな違いはないものと考えられる。移動経路の事例としては写真2のようなものがあり、盛土の下端部に設置するのが通常である。今回のように天端部の事例はないため、入口に誘導する対策が必要と考えられる。その対策は「(c) 移動経路の出入口への誘導・周辺環境との連続性の向上」に示すとおりである。

移動経路の断面については、実際の施工事例として前出の写真2のように直径100cmのパイプカルバートを使用したものがある。また、「エコロードー生き物にやさしい道づくりー(ソフトサイエンス社)」には設計指針として表2が示されている。本事業における移動経路の断面は、これらを参考にパイプカルバート(コンクリート管)の場合は内径100cm、ボックスカルバート(箱型横断溝)の場合は110cm×75cmを目安として規格品の中から選定する。なお、評価書では水路両岸に50cm幅の移動経路を設置することとしていたが(一水路あたり2箇所、合計14箇所)、このように多数の横断構造物を設置することは堤防機能の低下を招くことになるため、断面は両岸分を合わせた移動幅100cmを確保し、一水路あたりの設置箇所数は1箇所(合計7箇所)に集約することとする。

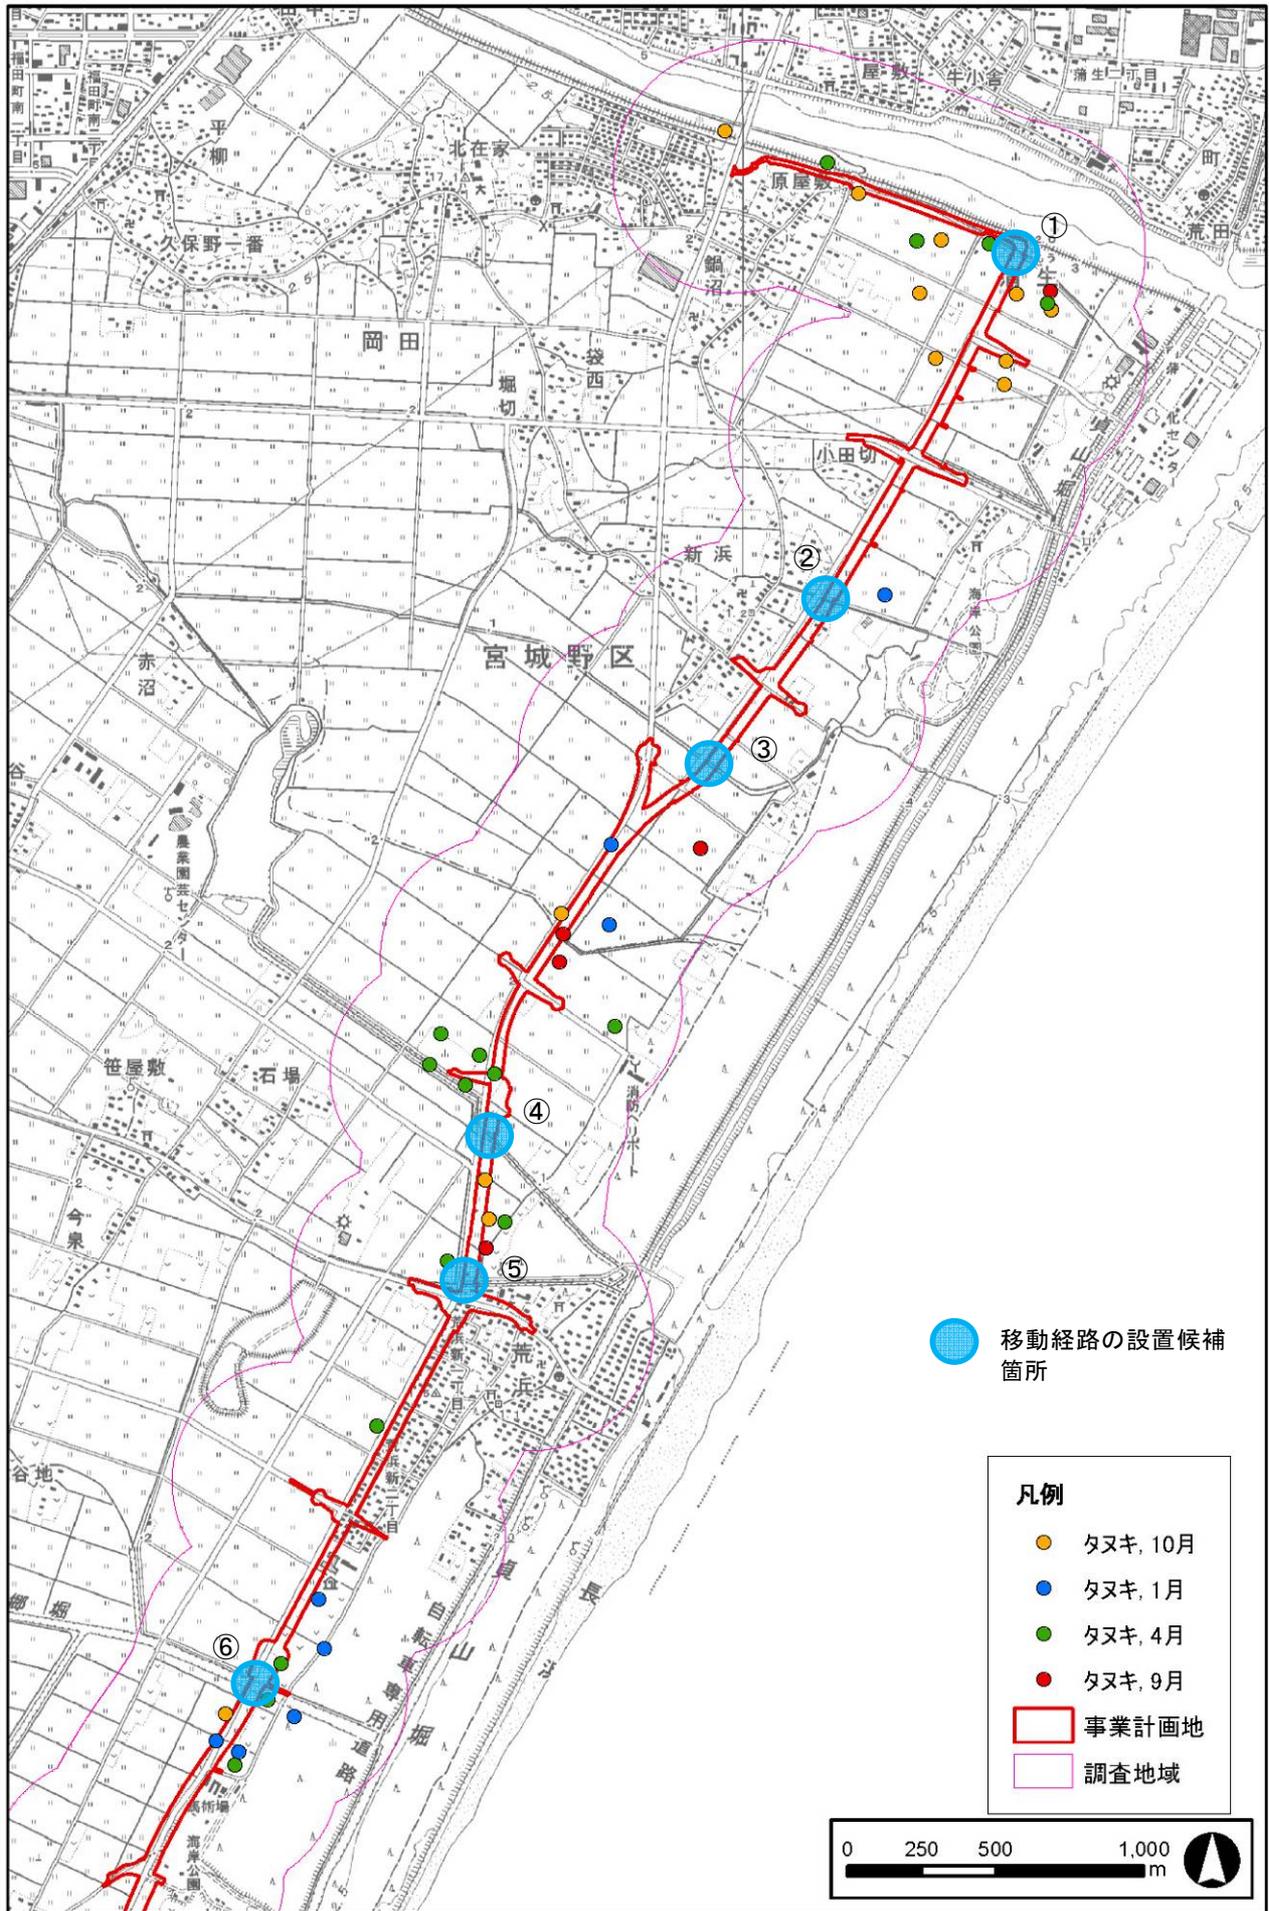
図 3(1/2) 移動経路の設置候補箇所

評価書時点の調査において、タヌキのフィールドサインが水路沿いで多く確認された。水路沿いには丈の高い草本が帯状に生育しており、タヌキなどの動物が身を隠しながら移動できる環境が残っていたことから、水路沿いが事業計画地を東西に横断する移動経路として利用されているものと考えられた。このことから、評価書の時点では、図3に示す水路沿いの7箇所に移動経路を設置する計画としていた。

現在は評価書時点とは異なり、水田や畑地が復旧して耕作が再開されていることから、動物は広範囲を移動しているものと考えられる。しかし、水路部分は橋梁以外では南北方向の移動ができないため、自ずと水路沿いの移動機会が増えるものと考えられる。このことから、新たに検討する移動経路の設置箇所についても評価書時点から大きく変更せず、水路にできるだけ近い箇所に移動経路を設置するのが適当と考えられ、併せて設置箇所数も、評価書時点と同じ7箇所とする。

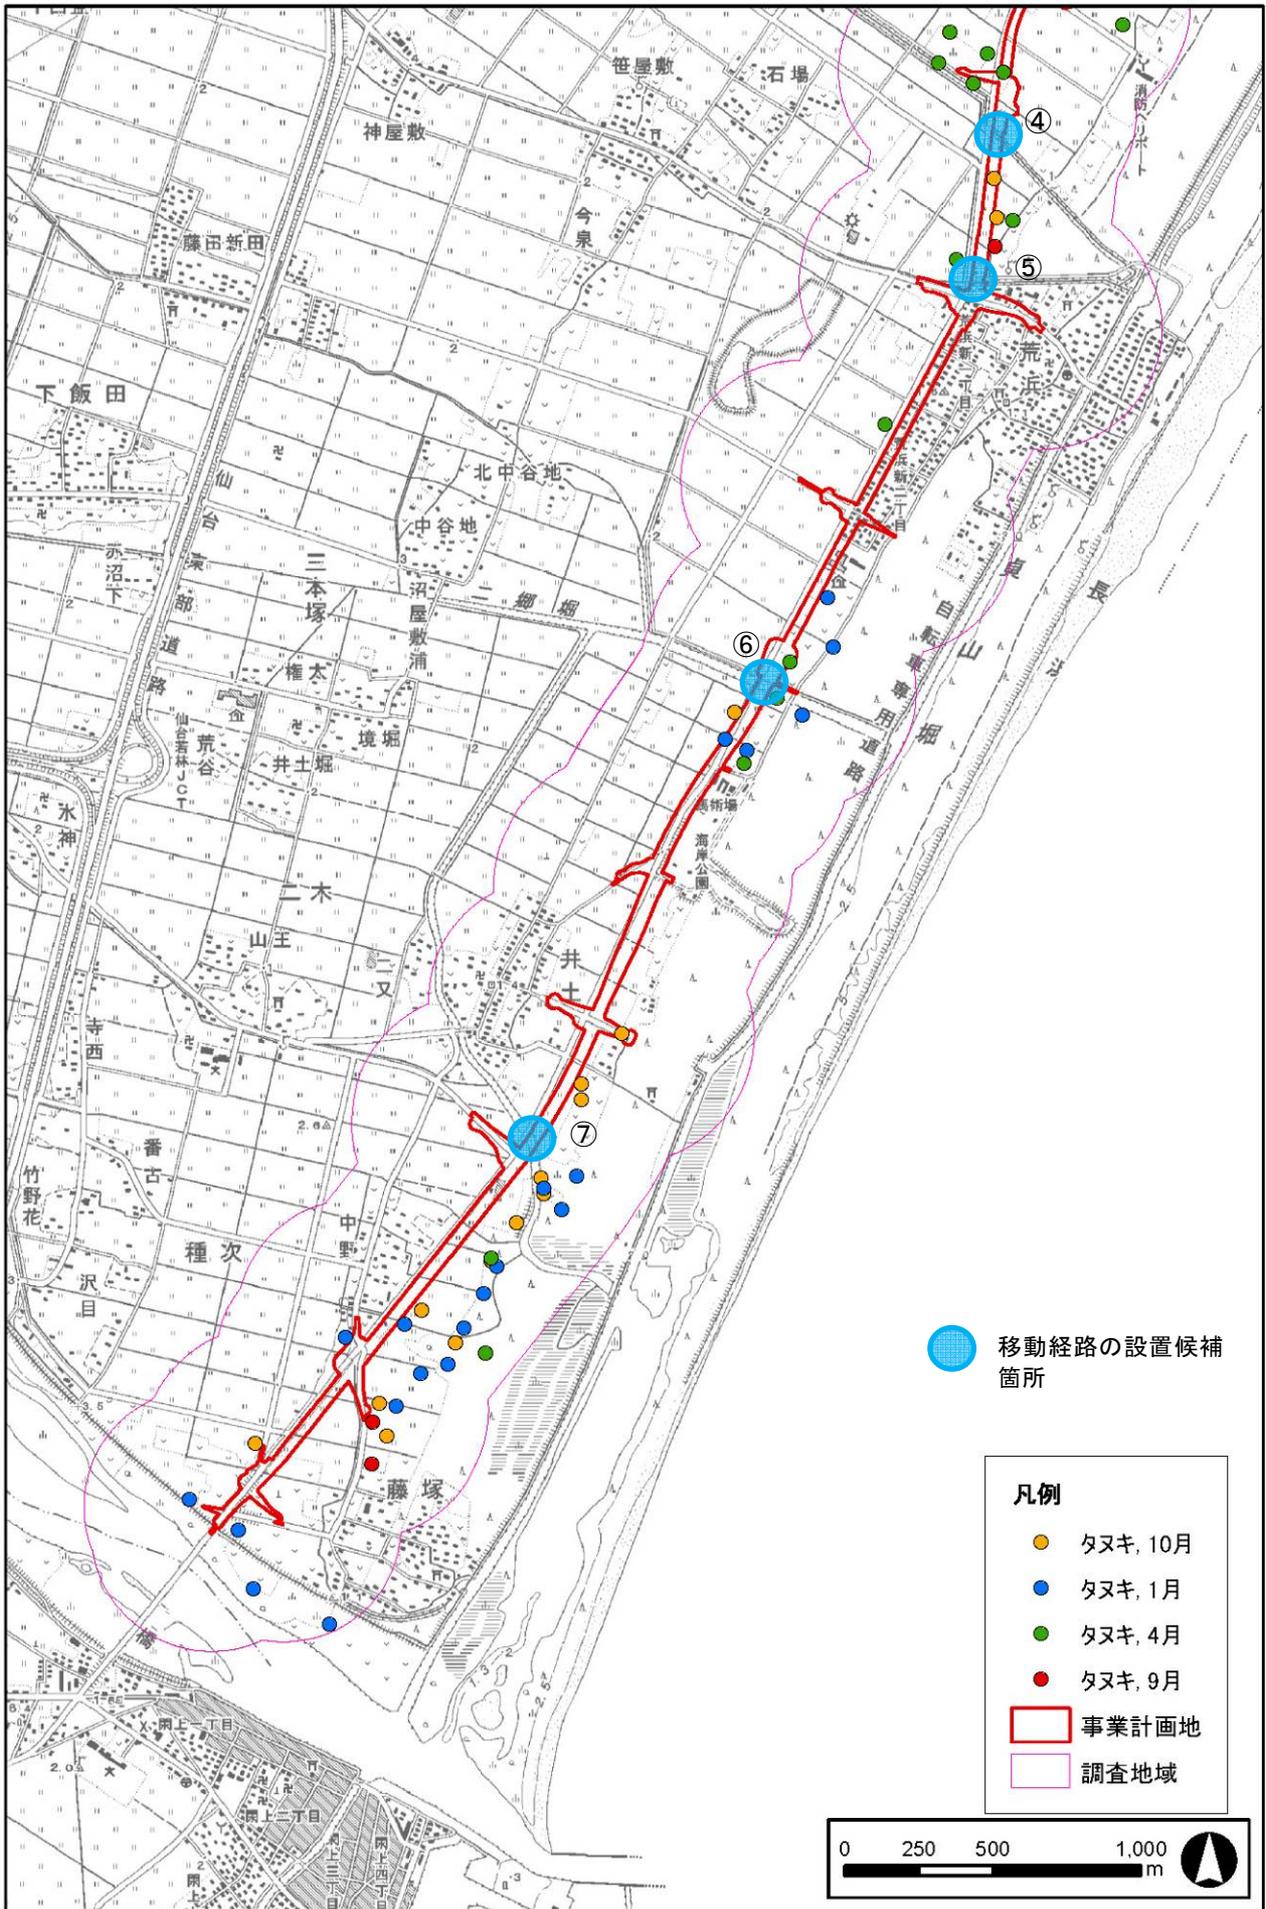
図 3(2/2) 移動経路の設置候補箇所

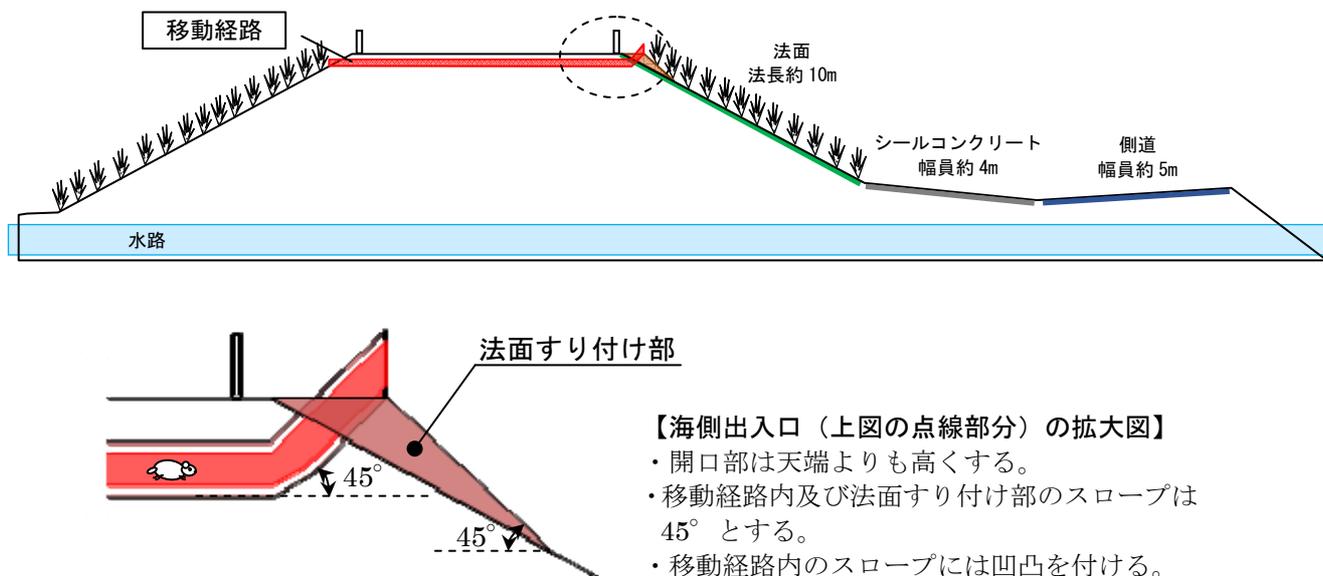
図4 移動経路の設置イメージ断面図

また、津波遡上対策の観点から、移動経路の海側の開口部は天端よりも上（TP+7.0以上）にする必要があるため、法肩の部分のスロープ形状とし、出入口を天端よりも上になるように設置する。スロープの角度は、「野生小動物の這い上がり能力に関する基礎研究 右田泰弘 東海大学紀要産業工学部1（2008年）85頁～86頁」（表3参照）において、表面に凹凸がある場合（表面-2～4）、ほとんどの小動物が50°以上の斜面を這い上がることができることから、本事業では45°に設定し、スロープ面に凹凸を付けることとする。移動経路の設置イメージ断面図は、図4のとおりである。なお、盛土の海側には側道やシールコンクリートがあり、この部分のみ植生は成立しない。しかし、耕作者による農耕機の通行を主目的として設置する側道については、動物が活発に活動する夜間には交通量はほとんどなくなるため、移動の障害は生じないものと考えられる。

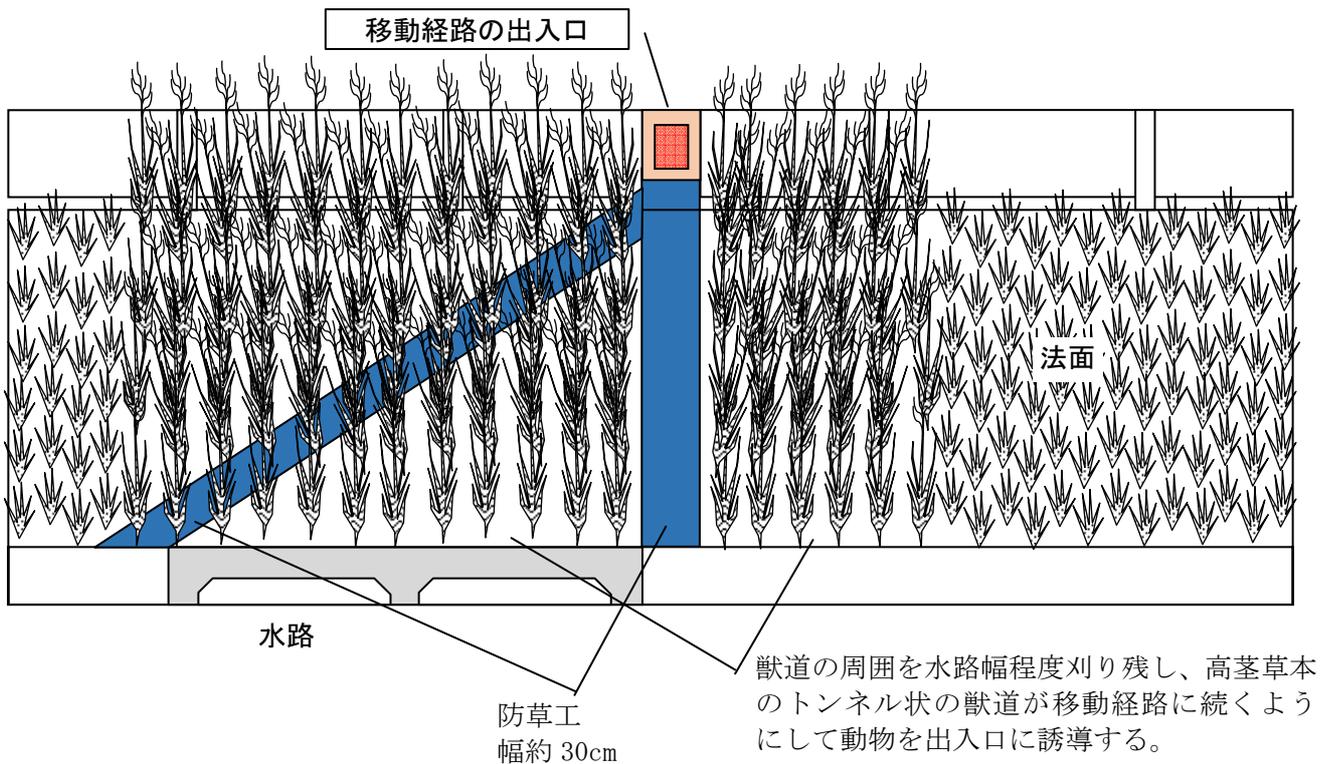
図5 移動経路の出入口への誘導・周辺環境との連続性の向上イメージ側面図

本事業の移動経路は法面天端部に設置するため、出入口まで動物を誘導する対策が必要となる。「エコロードー生き物にやさしい道づくりー (ソフトサイエンス社)」には、「出入口部分には、誘導のための植栽と姿を隠すための植栽を行う」と記載されている。本事業では、法面の草刈りの際、図5に示すように出入口周辺を刈り残して高茎草本が生育するように管理するとともに、出入口の延長線上に30cm程度の幅で草の生えない部分を作り、法面から移動経路の出入口に連続する高茎草本のトンネル状の獣道が成立するようにして、出入口への誘導効果を高めることとする。なお、一水路あたりの移動経路は1箇所を集約することから、両岸からの移動を考慮し、刈り残し範囲は水路幅程度とし、両岸から獣道を通すことで周辺環境との連続性を向上させることとする。
