# 名取川はん濫危険水位と 避難判断水位について

平成24年7月以降適用版

仙台河川国道事務所

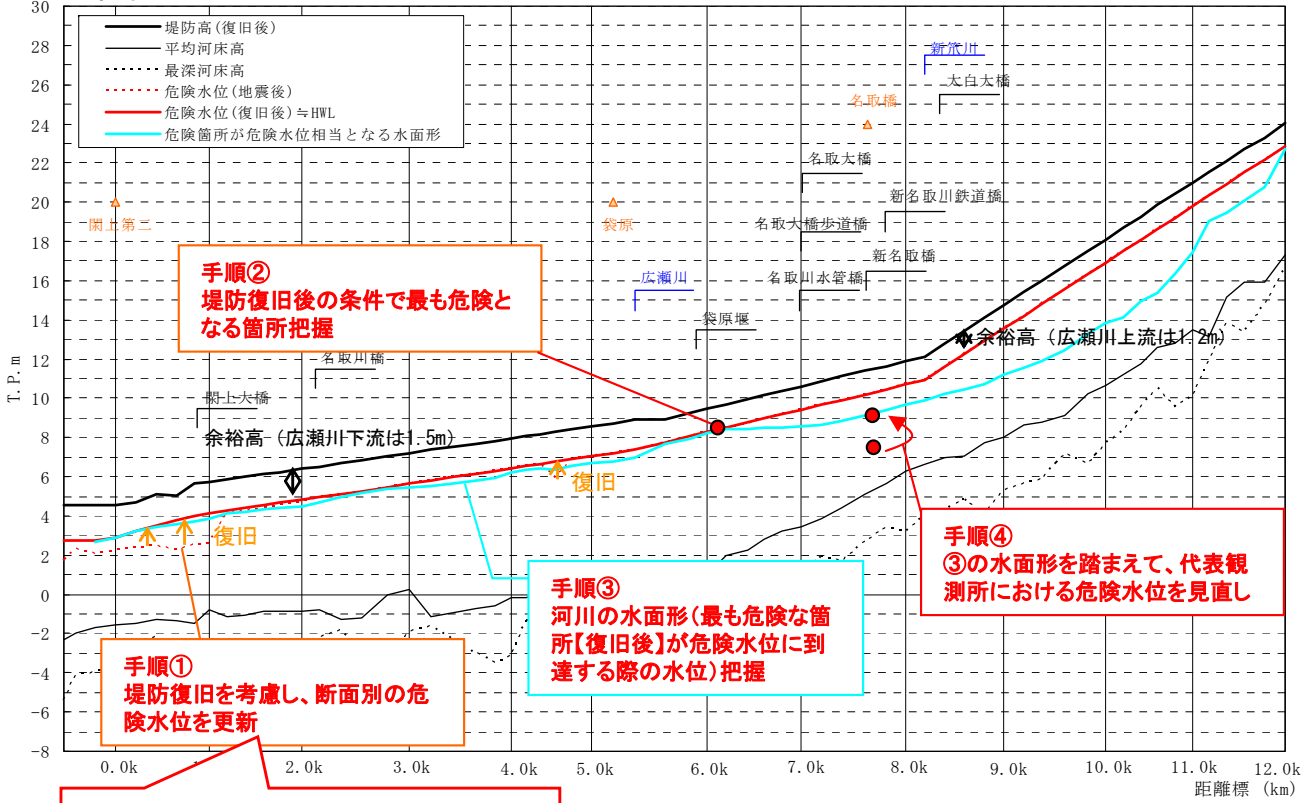
## ■検討方法

手順②  
堤防復旧後の条件で最も危険となる箇所把握

手順①  
堤防復旧を考慮し、断面別の危険水位を更新

手順③  
河川の水面形(最も危険な箇所【復旧後】が危険水位に到達する際の水位)把握

手順④  
③の水面形を踏まえて、代表観測所における危険水位を見直し

断面別危険水位は、堤防高-余裕高を基本とする

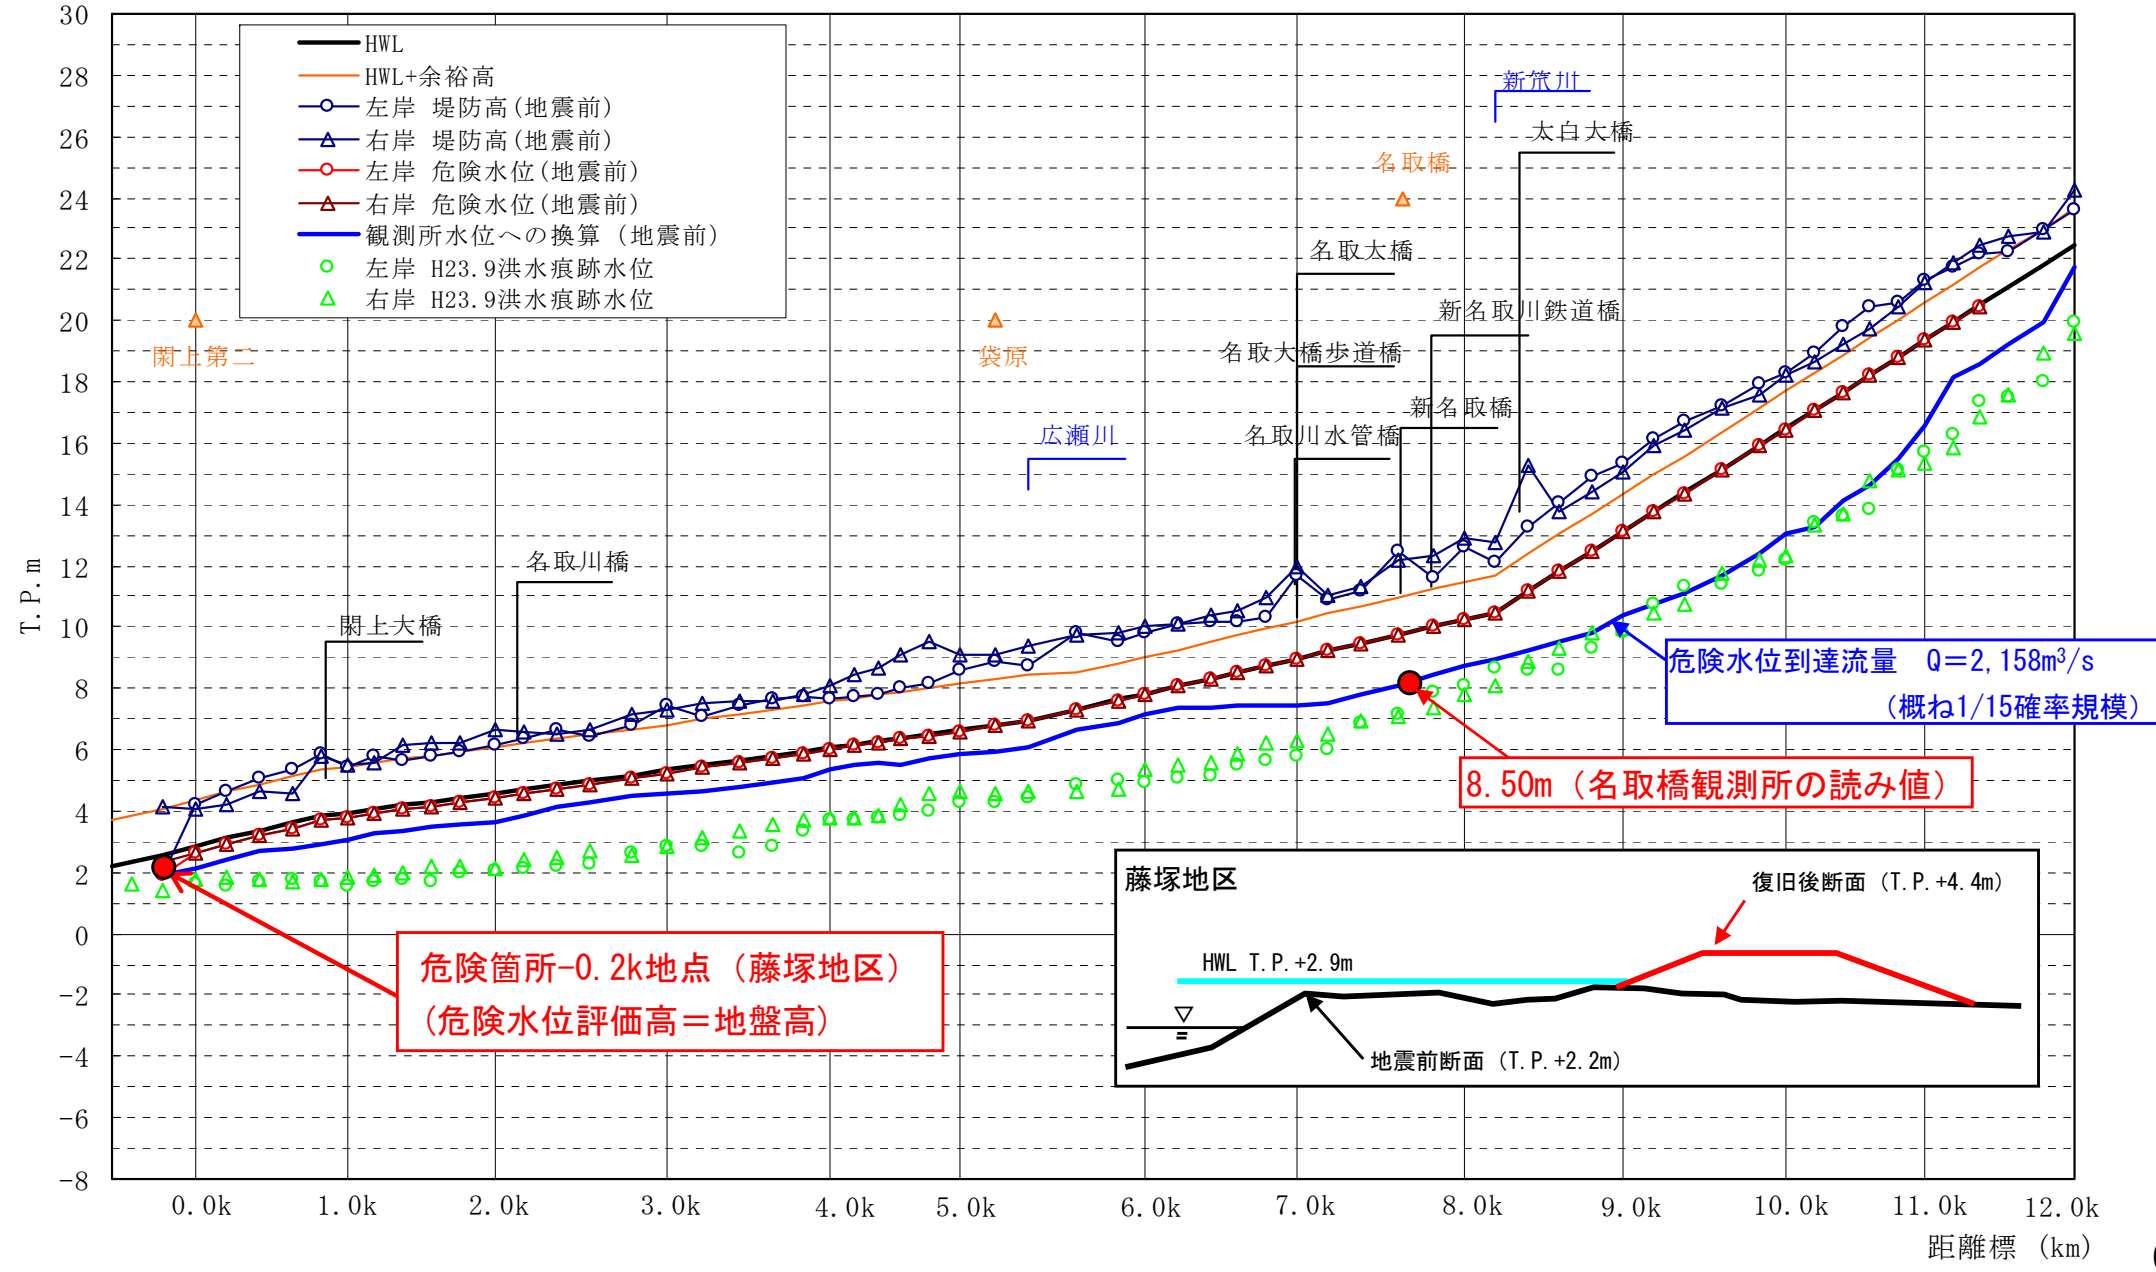
# 名取川名取橋観測所 【地震前の危険水位設定】

- ▶ 地震前の危険箇所は「-0.2k地点」。藤塚地区の小堤は堤内地盤高と同等であるとみなし、余裕高を考慮しない。
- ▶ 危険箇所の危険水位を観測所水位に換算すると8.50m。

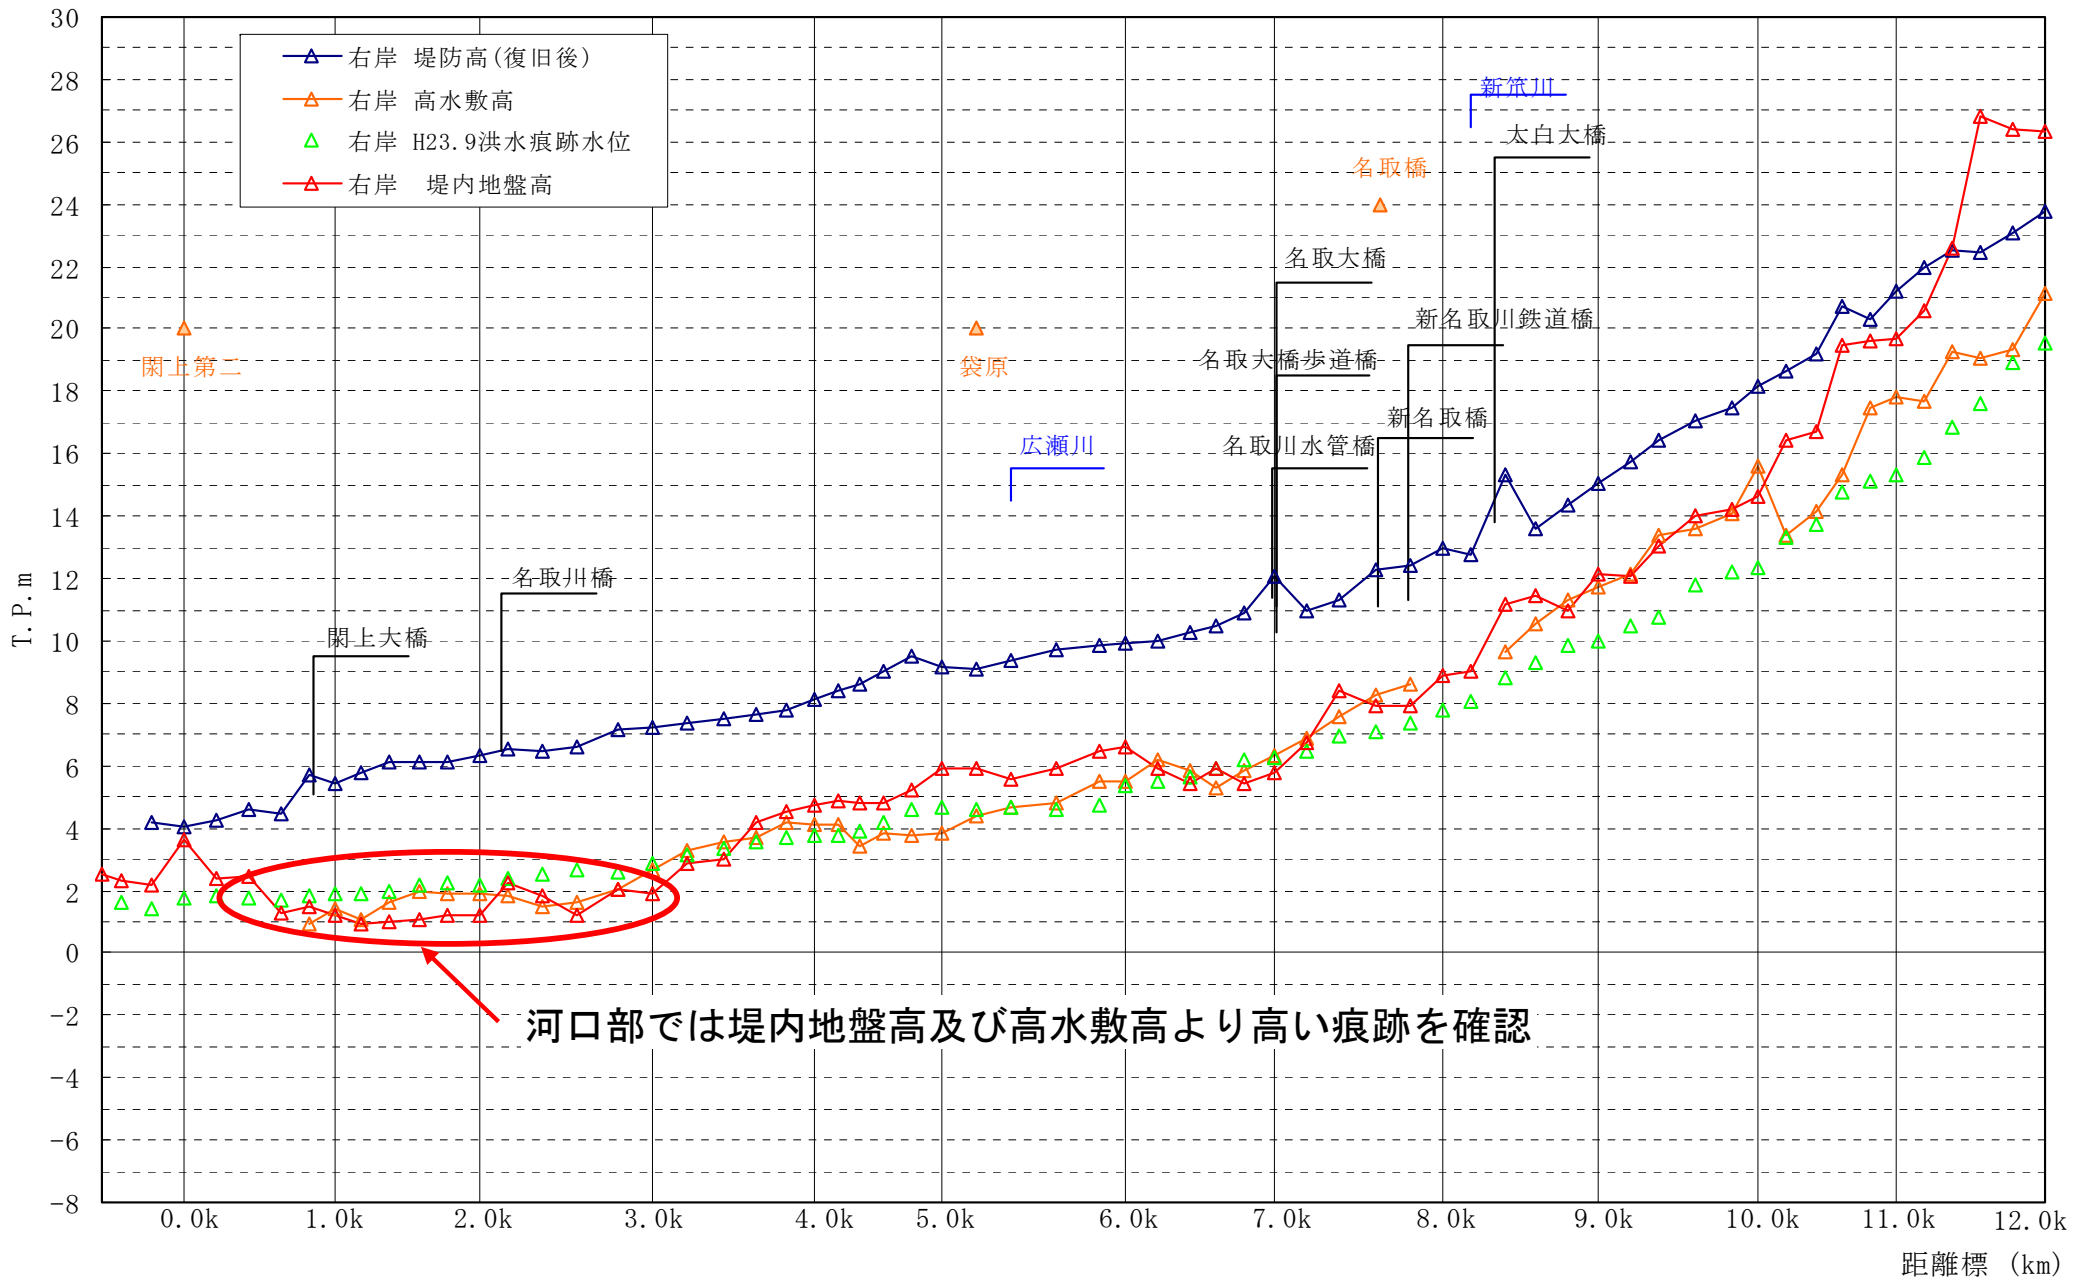
# 平成23年9月洪水時における堤防の安全性（右岸）

- ▶ 平成23年9月の台風15号洪水では、右岸側の河口～3k付近の河口部で堤内地盤高及び高水敷高より高い水位の痕跡が確認されている。
- ▶ 名取川では台風15号で漏水や法崩れなどの被害報告はなく、堤防の安全性が確保されている。

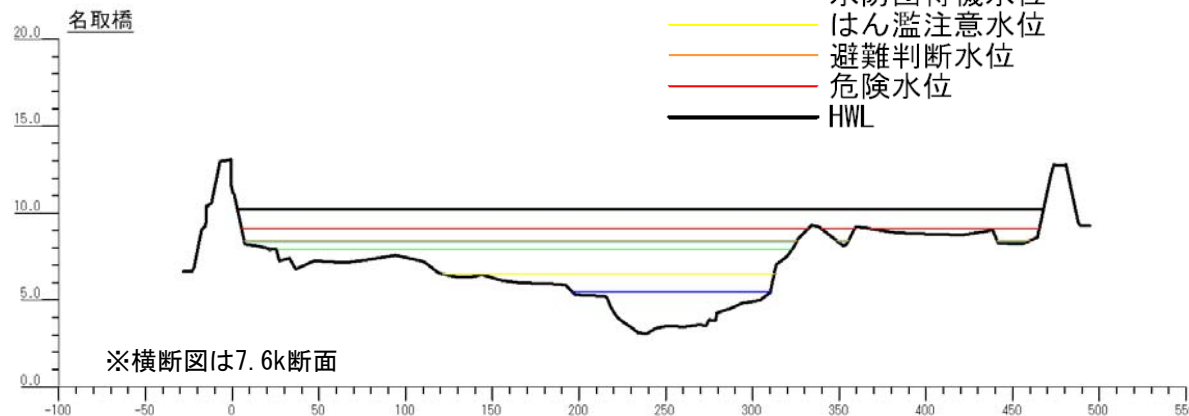
## ■既往洪水と水防水位(名取川)

- H23. 9洪水
- H14. 7洪水
- 水防団待機水位
- はん濫注意水位
- 避難判断水位
- 危険水位
- HWL

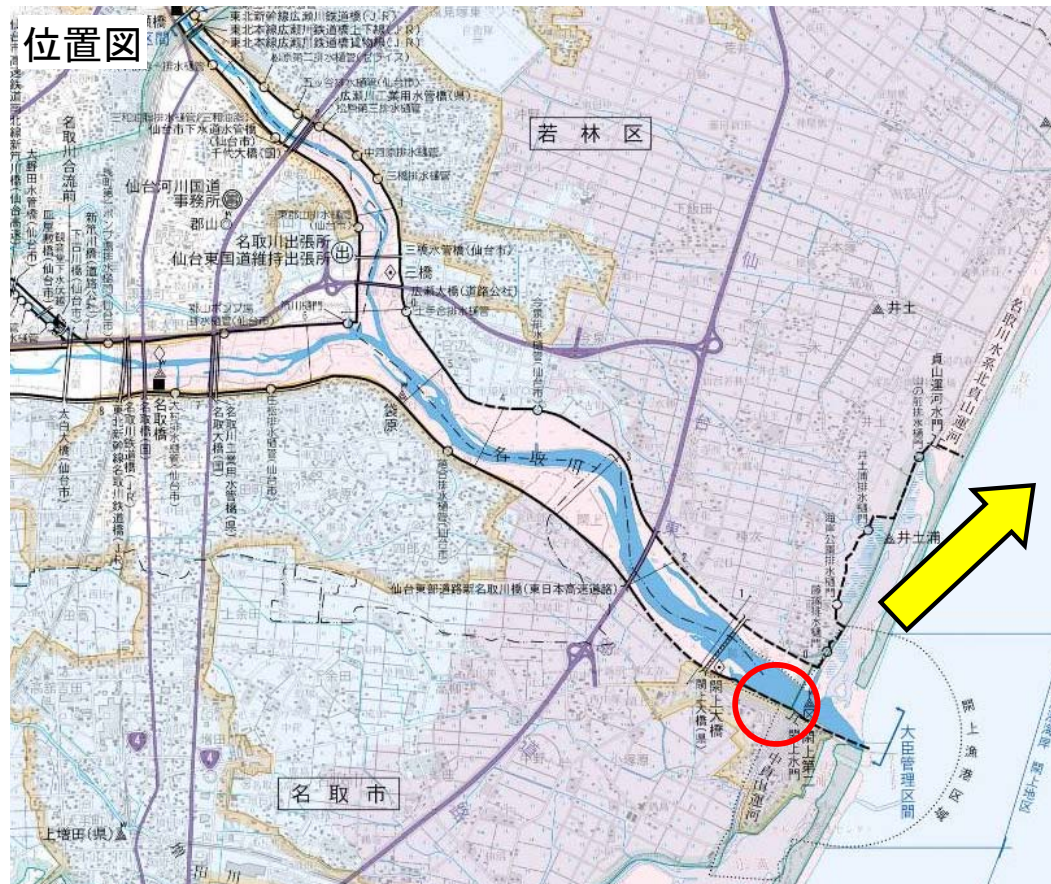
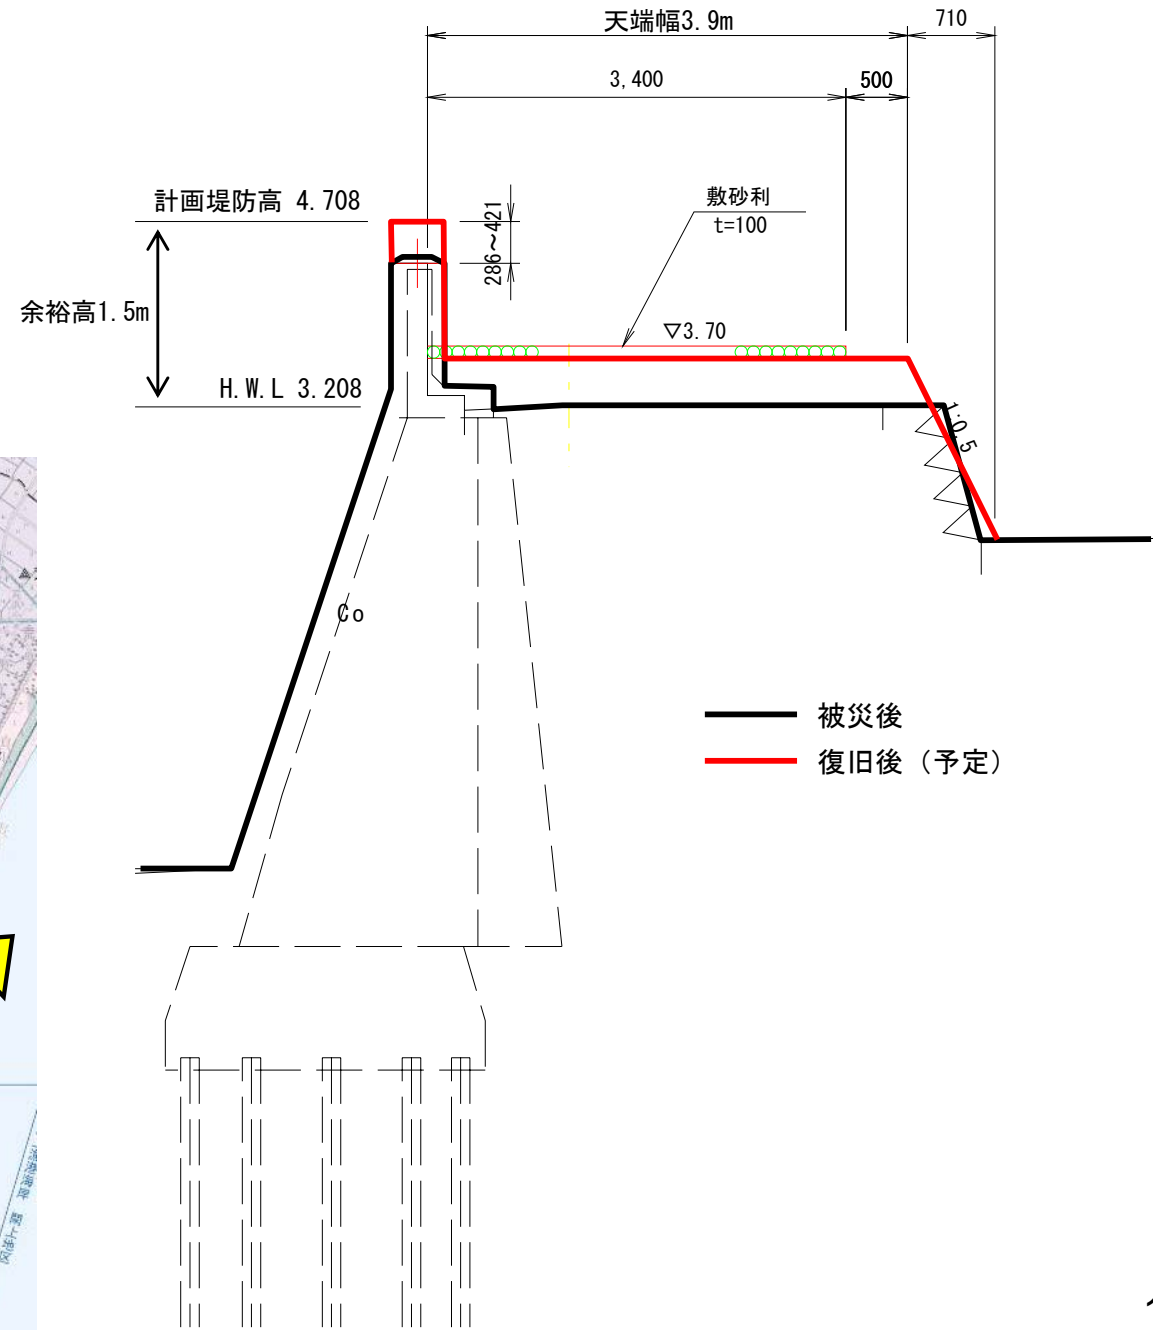
# 名取川 堤防形状の比較（閑上地区）

■平成24年6月末までに地盤沈下した高さ分、堤防の高さを上げた施工を実施
