遺跡名	国史跡仙名城跡	所在地	仙台市青葉区川内地内
調査原因	国庫補助による遺構確認調査	調査面積	約75㎡
調査主体	仙台市教育委員会（担当：文化財課）	調査期間	令和5年9月～11月

今年度から、大手門跡および周辺での発掘調査を開始しました。調査は5年間で計画しており、将来的な復元に向け、大手門の柱などの痕跡を探すことで門の位置を確認するほか、大手門周辺の様子も含めて把握することを目指します。今年はその1年目にあたります。

2 大手門について

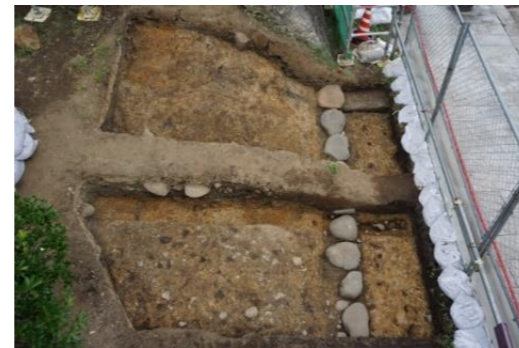
・2区では戦後の道路・歩道整備に伴う削平が著しく、戦後の歩道整備に伴う石列が確認されたのみであり、大手門跡に関連する遺構は確認されませんでした。大手門の北辺の礎石跡については、削平により失われてしまったものと考えられます。

図8 2区遺構検出状況（西から）

- ・2区は大手門北辺の推定位置付近にあたりますが、1区に残っている礎石跡の最も低い箇所の標高が約54.0mであり、2区の南端の標高が53.3mとなっていることから、大手門北端の礎石跡は削平を受けて失われてしまったものと考えられます。

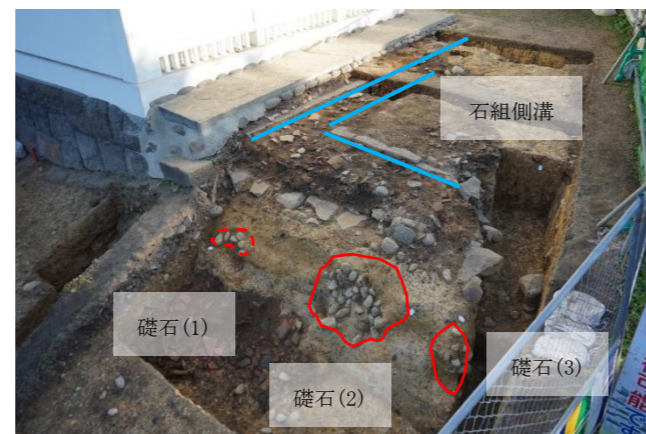
図10 礎石跡と石組側溝の検出状況（北西から）

- ・大手門側面の古写真を見ると、大手門の南辺の礎石は5つあり、そのうち東から2番目の柱が南北に延びる石組側溝の延長線上に位置することが見て取れます。
- ・今回の調査で確認できた3つの礎石跡は、石組側溝との位置関係から推測すると、東から2～4番目の礎石跡であると考えられます。

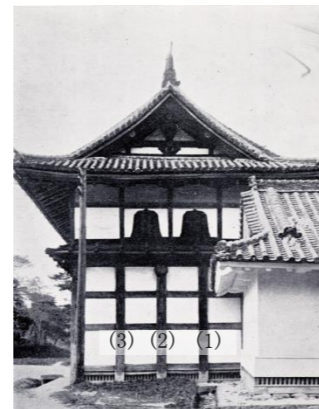
図11 大手門南面全景
『仙名城』（仙台市教育委員会 1967に番号を加筆）

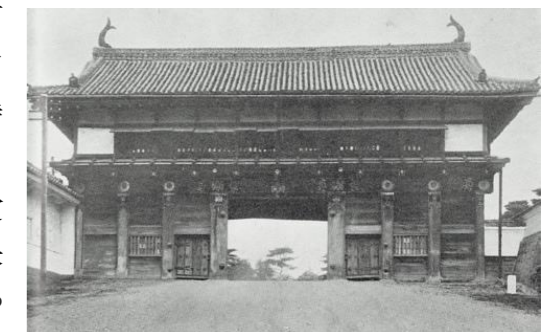
建物構造は木造2階入母屋造り、瓦葺であり、規模は1階が桁行約65尺（約19.7m）、梁間約22.3尺（約6.8m）、高さ約12.5mあり、全国的に見ても大規模な門と言えます。

図2 焼失前の大手門の様子：
大手門東面（正面）
『仙名城』（仙台市教育委員会 1967）

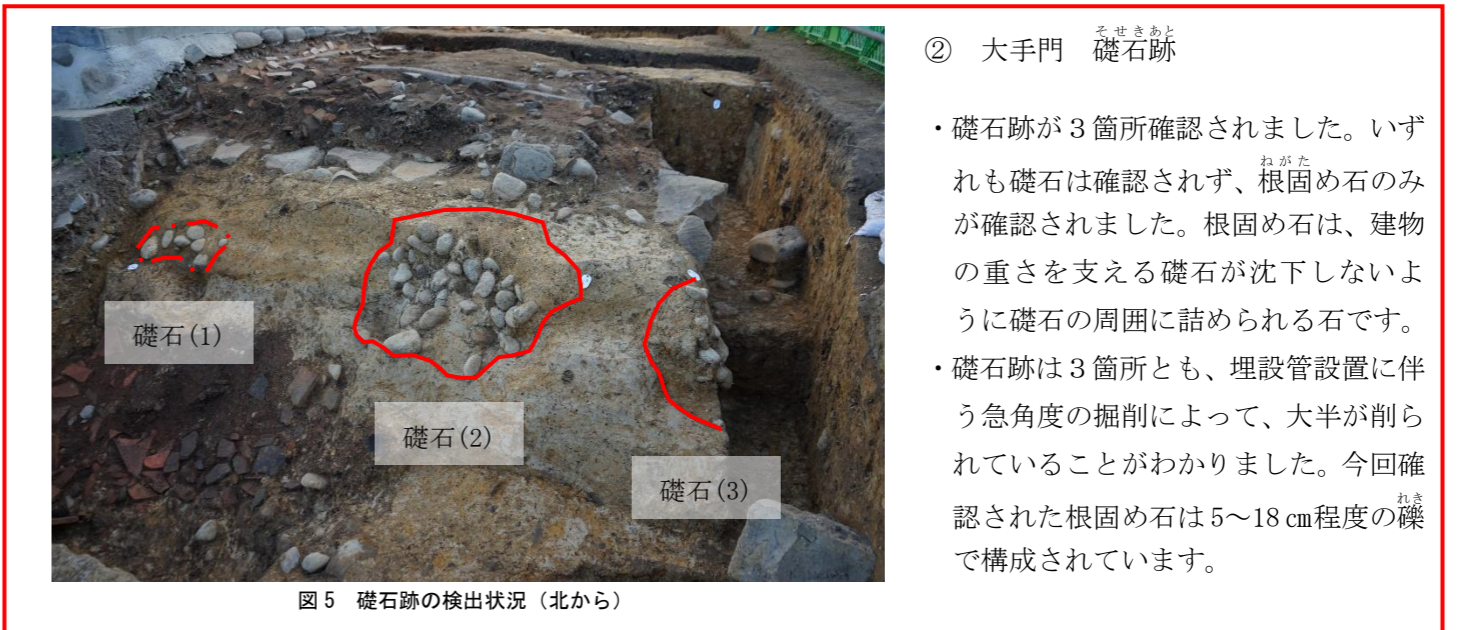
図5 礎石跡の検出状況 (北から)

② 大手門 礎石跡

- ・礎石跡が3箇所確認されました。いずれも礎石は確認されず、根固め石のみが確認されました。根固め石は、建物の重さを支える礎石が沈下しないように礎石の周囲に詰められる石です。
- ・礎石跡は3箇所とも、埋設管設置に伴う急角度の掘削によって、大半が削られていることがわかりました。今回確認された根固め石は5~18cm程度の礫で構成されています。

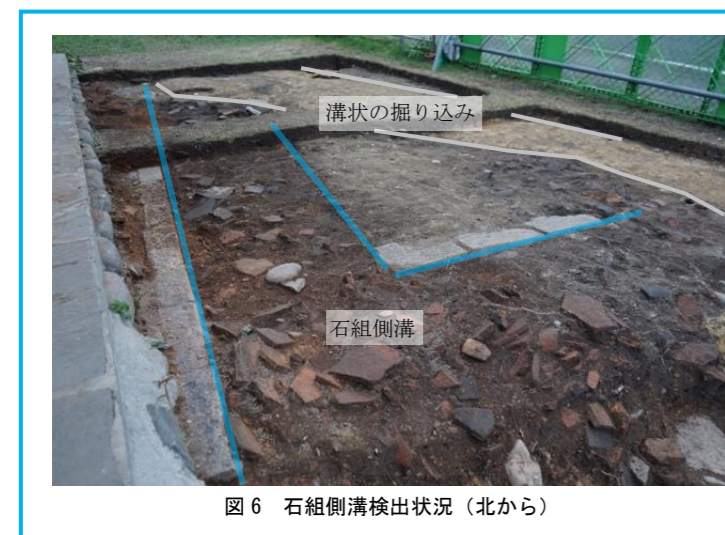
図6 石組側溝検出状況 (北から)
