くにしせきせんたいじょうあと おおてもんあと 国史跡仙台城跡 大手門跡および周辺発掘調査(第2次) 遺跡見学会資料

仙台市教育委員会文化財課
令和6年11月30日(土)

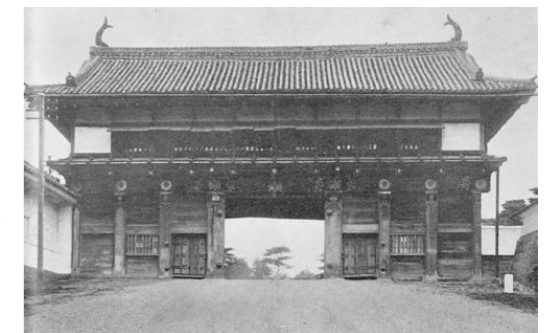
図2 焼失前の大手門の様子:

建物構造は木造2階建入母屋造り、瓦葺であり、規模は1階が桁行約65尺(約19.7m)、梁間約22.3尺(約6.8m)、高さ約12.5mあり、全国的に見ても大規模な門です。

大手門東面(正面)

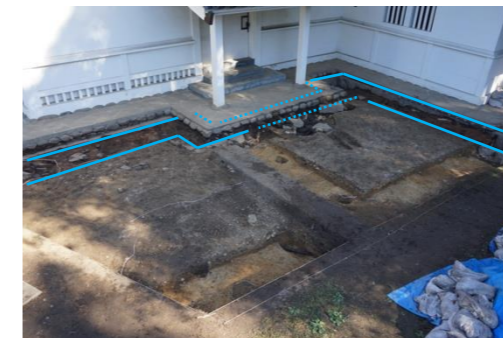
図8 石組側溝の検出状況（南西から）

- ・脇櫓の周辺では、石材を組んで作られている側溝が確認されました。屋根から落ちる雨水を受けるための溝（雨落ち溝）であると考えられます。古写真や過去の図面からは、大手門と大手門脇櫓の周囲を巡っている様子が確認されています。
- ・雨水を受けるための溝なので、屋根の先端の真下に沿って設置されます。昨年度も脇櫓（再建）の西側で確認されており、今年度はその延長部分が検出され、脇櫓の屋根の形に合わせてクランク状に巡っている様子が確認されました。
- ・石組側溝の構築時期については、昨年度検出された範囲で、石材に電動工具によるものと見られる痕跡が確認されたため、明治期の陸軍による修復時であるものと考えられます。
- ・側溝の堆積土からは、大手門と大手門脇櫓が焼失した際のものと考えられる焼土や赤色化した瓦が多く確認されました。
