## 2. 石垣の安全対策について

### ③現代工法 (案) について

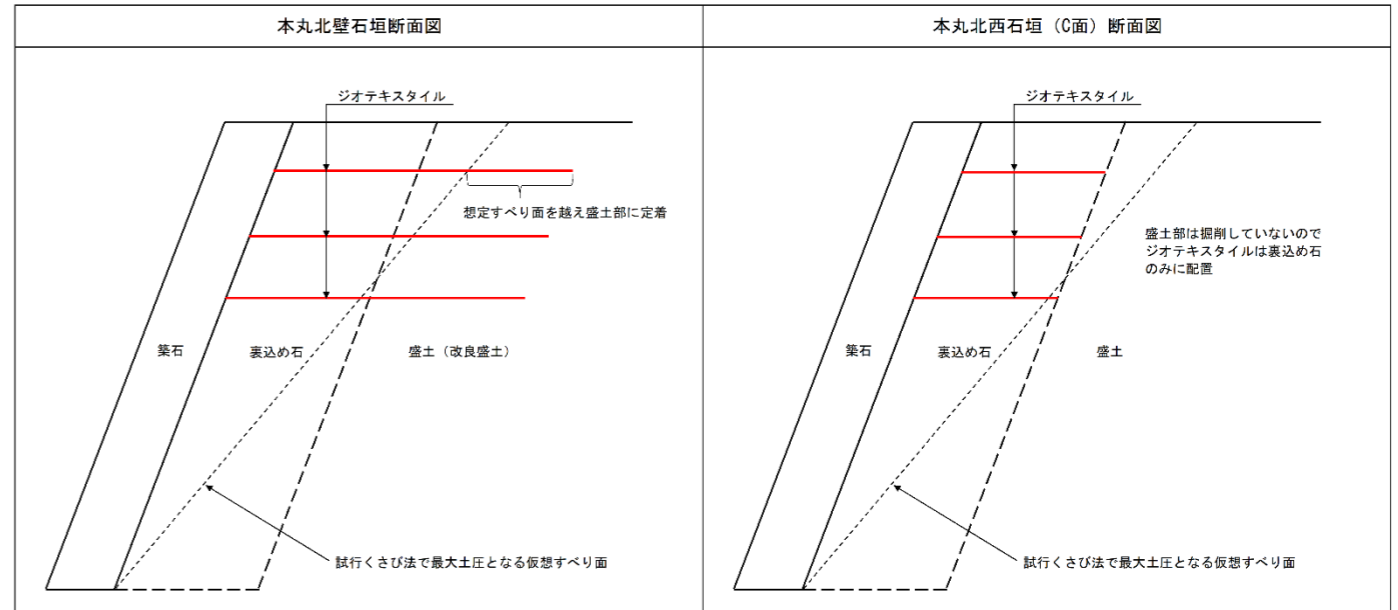
過去の修復において、ジオテキスタイルを配置した石垣について比較

- ・北壁石垣 → 地震による被害なし
- ・本丸北西石垣 → 地震により変形を生じている

<相違点> ジオテキスタイルを背面盛土に定着しているかどうか
