# こんな火災をなくそう！（電気火災編）

令和5年に仙台市内で発生した246件の火災のうち、「電気関係」による火災は61件発生しており、**全火災の24.8%を占めています。**

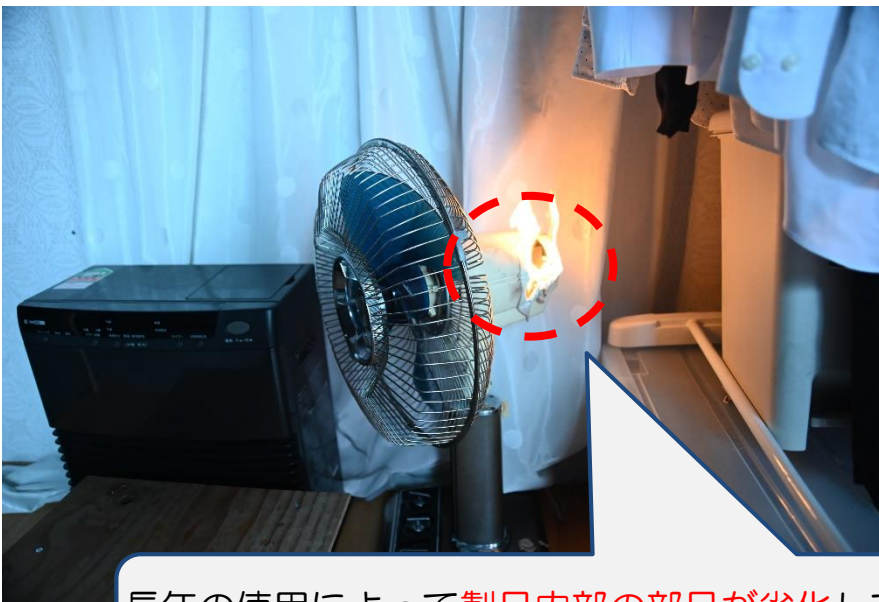
部品の経年劣化により  
出火した扇風機

長年の使用によって**製品内部の部品が劣化**して、火災につながるおそれがあります。

- 電化製品は、取扱説明書をよく読み、適切な場所に設置し、正しく使用しましょう。
- 洗面所、トイレといった水回りや、冷蔵庫の裏など、湿気やほこりの溜まりやすい場所は、**こまめに清掃しましょう。**
- 製造から長期間経過した電化製品は、部品の劣化によって火災につながるおそれがあるので、異常を感じたら、**すぐに使用をやめて、電気工事業者や販売店などに相談**しましょう。

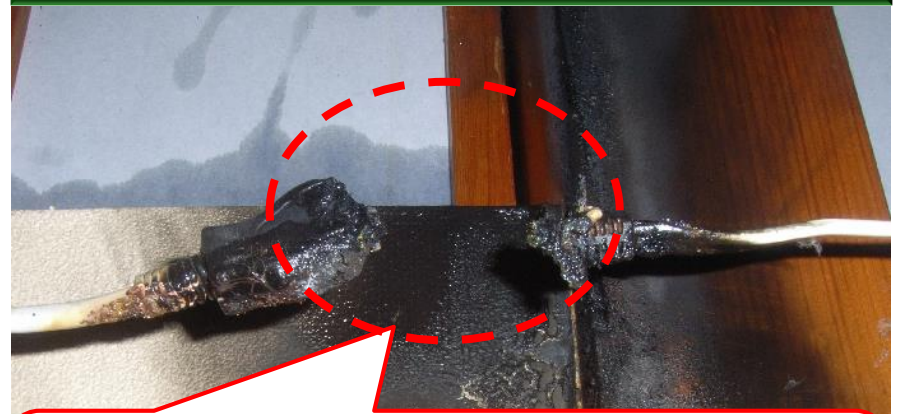
トラッキング現象により焼損したコンセント

コンセントと電源プラグの間に溜まったほこりに、湿気が加わり「**トラッキング現象**」が発生し、火災になってしまいました。
