報告事項について（2件：資料1及び資料2）

史跡仙台城跡植生修景整備について

史跡仙台城跡の植生修景整備について（案）

教育局文化財課

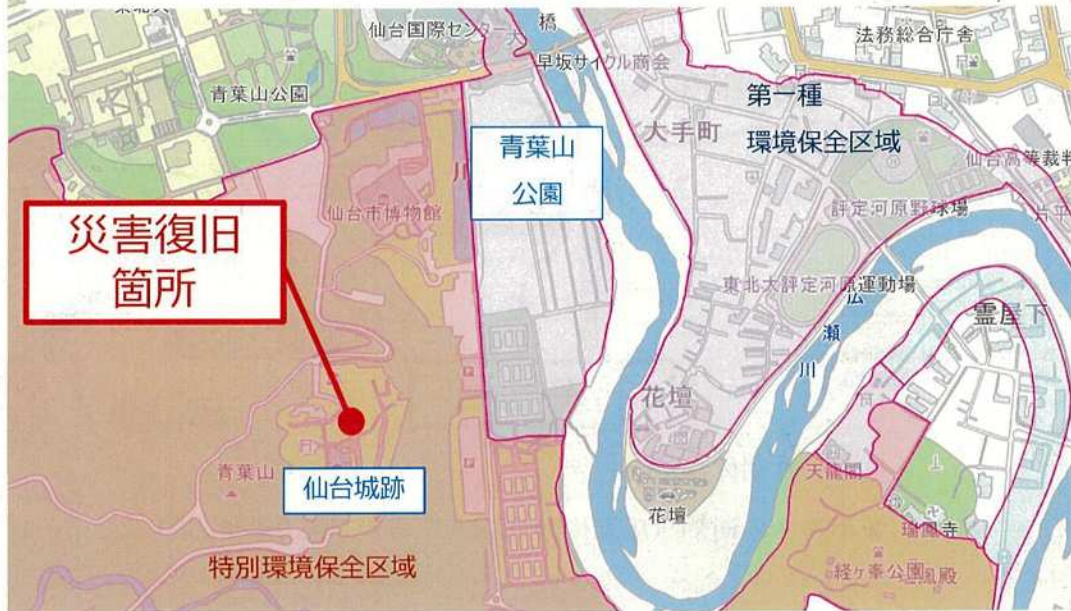
仙台城本丸北壁石垣災害復旧について

- ・令和4年3月16日に発生した福島県沖地震により、本丸北壁石垣の覆土が崩落し被災。
- ・今回、災害復旧工事による法面防護（その他土地の区画形質の変更）について報告を行う。

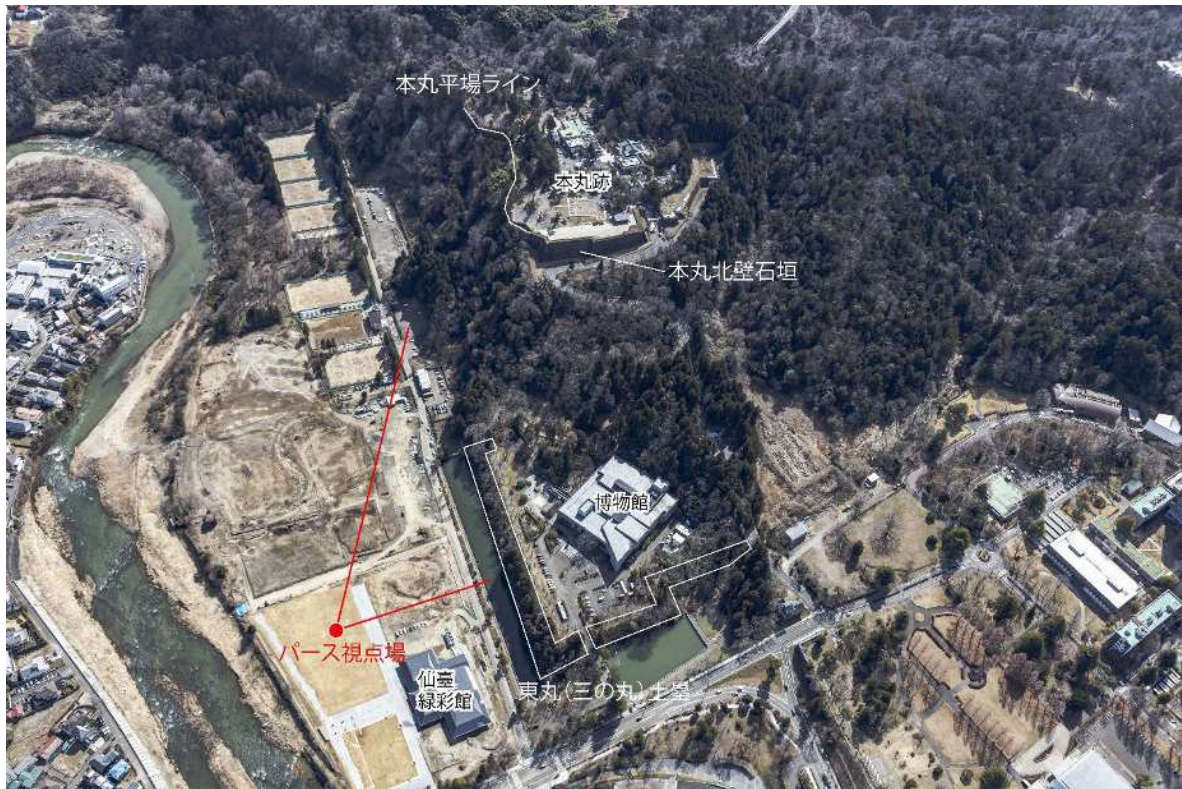
図2 パース視点場位置図

- ・第1次植生修景整備が完了した令和5年度の姿のイメージパース
- ・視点場：令和5年度に開館する仙臺緑彩館前の広場に設定
- ・現時点でのイメージ図であるため変更になる可能性がある

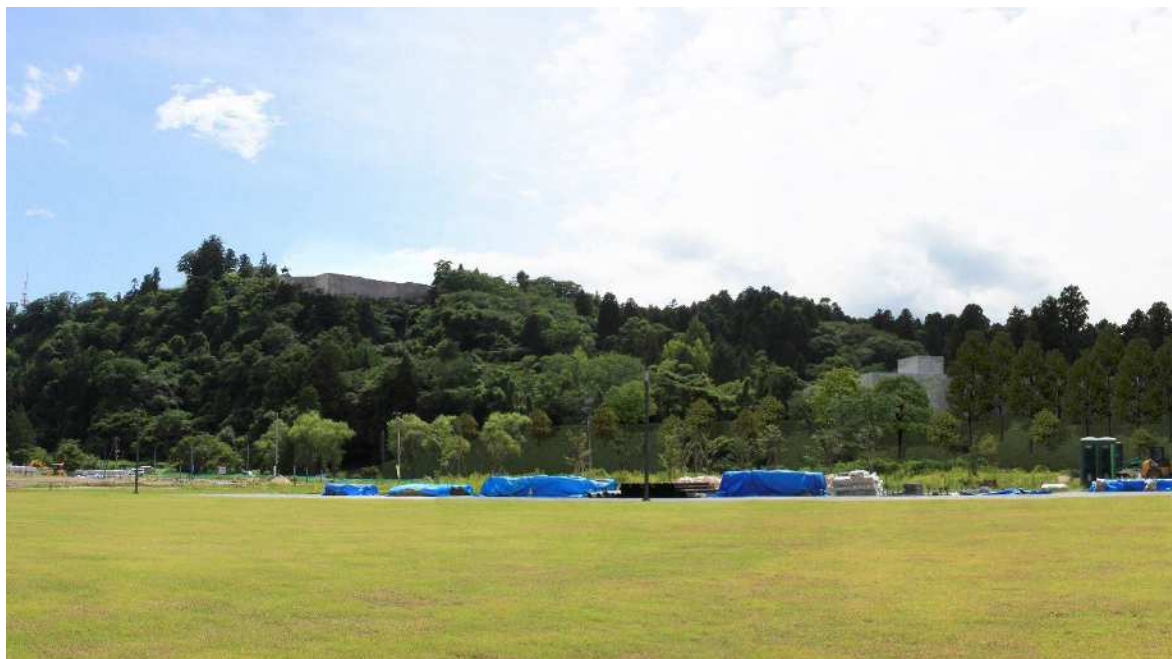
図3 整備イメージパース図

②整備イメージパース（図2・3参照）

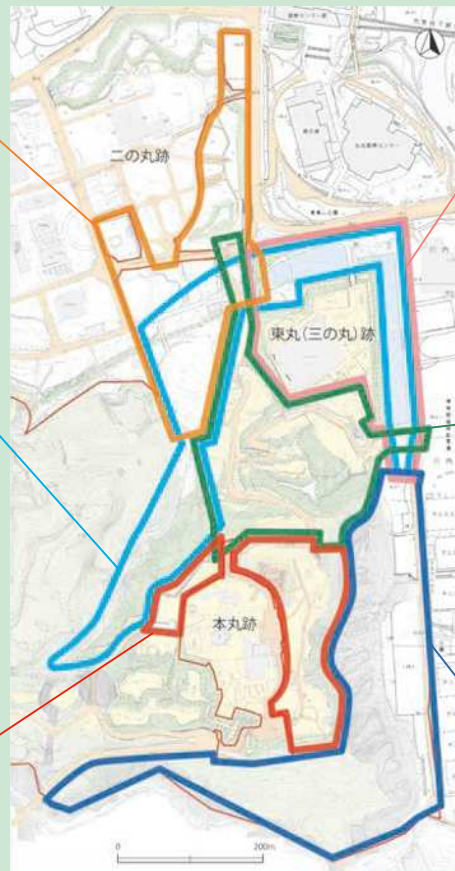
6つの整備ゾーンの概要と令和20年度までの整備方針

大手門を中心とした、二の丸や扇坂、中島池を含む一体的な歴史的景観と、藩政の中核としての二の丸について理解を深めるゾーン。主に各種調査に基づく歴史的建造物の再現と遺構の整備を目指す。

水辺を散策しながら、自然環境を利用した城郭の水利システムについて理解を深めるゾーン。主に水系の維持管理を目的とした整備を目指す。

本丸跡と、本丸跡から望める経ヶ峯伊達家墓所等の周辺歴史資産との関りについて理解を深めるゾーン。主に本丸跡の遺構表示等の整備と、眺望に関する整備を目指す。

堀や土塁といった城郭における外構の形状や規模と、その防御性について理解を深めるゾーン。主に各種調査成果に基づく堀や土塁の顕在化、土堀の再現や遺構の整備を目指す。

登城路を中心とした、城郭の構造と景観について理解を深めるゾーン。主に往時の路面や形状等の構造を理解できる整備を目指す。

自然地形を利用した山城的性格を持つ城郭としての景観の理解を深めるゾーン。遺構保存と景観保全の観点から本丸跡周辺の崖地保全を目指す。
