### メモリアル計画検討に際しての依頼など

## ジオパーク見学地点候補台帳

ジオパーク名： 仙台湾ジオパーク      ジオサイト名 仙台市ジオサイト

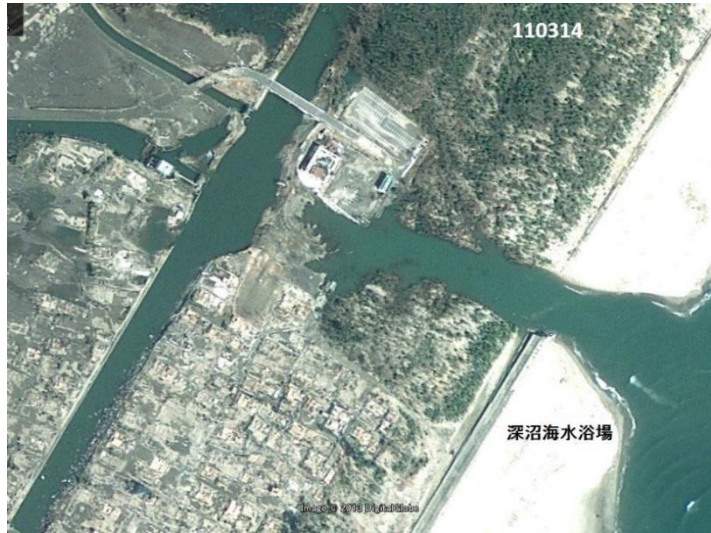
NO. SGS-7	記入者： 谷口宏充
対象名称	荒浜津波池（落堀；おっぼり） （所有者・管理者： 仙台市？ ）
所在地	住所： 仙台市若林区荒浜字北官林 経緯度： 38 13 21.24 N, 140 59 11.46 E
見学用アピールポイント	津波によって残された浸食地形や防潮林の跡から、大津波の脅威と科学を学ぶ
見学用説明内容など・(案内カテゴリー)	大津波によって荒浜地区だけでも約 180 人の犠牲者が数えられた。津波によって樹木や住宅などが次から次へとなぎ倒され流され、さらに戻る流れによってそれらは犠牲者とともに海に運ばれて行くのを人々は見た。入る波によって信頼されていた防潮堤は破壊され、戻る流れによって防潮堤沿いに、また破壊箇所を中心に大地はえぐりとられていった。このような津波や洪水などの際、流水によって浸食されてできる窪地で池として残ったものを落堀（おっぼり）と言う。噴火によってできる地形の典型は昭和新山のような山であり、地震の場合には淡路島の野島断層のような食い違い地形であるが、今回の津波の場合、この池のように窪んだ地形が典型である。学術的には極めて貴重で、天然記念物にもなりうると考える。 <b>（慰霊、科学教育、防災教育）</b>
現状と課題など	防潮堤はほぼ完成し復旧工事は進んでいるが、まだ池は残っている
代表的写真

<p style="text-align: center;">被災直後（2011年3月14日）の深沼海水浴場（Google Earth）</p>

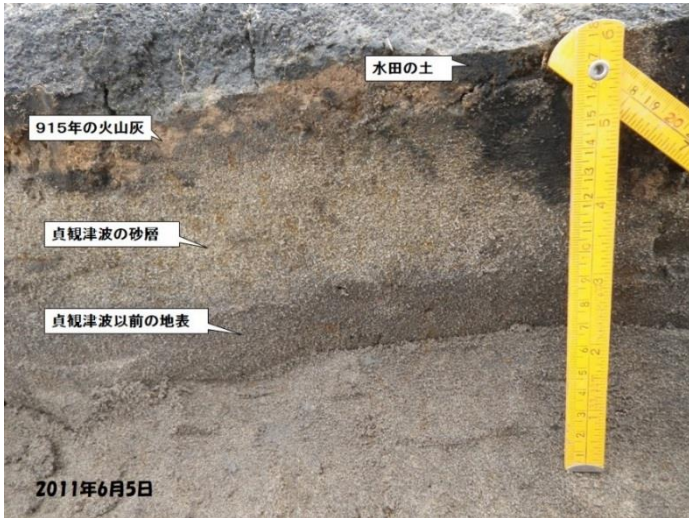
NO. SGS-15	記入者： 菅原大助・谷口宏充
対象名称	新浜中通の地層断面 (所有者・管理者： 仙台市?)
所在地	住所： 仙台市宮城野区岡田新浜中通 経緯度： 38 14 23.61 N, 140 59 06.90 E
見学用アピールポイント	仙台における津波襲来の歴史を学習し、同時に地震、津波と噴火など大地動乱の時代に入っているといわれる現在について学ぶ
見学用説明内容など・(案内カテゴリー)	東日本大震災の津波により当地の水田では大規模な浸食が生じ、その結果、915年の十和田火山大噴火の火山灰とともに、その下には869年(平安時代)の貞観津波により堆積した砂の層を観察できる露頭が出現。この場所では貞観津波の砂層の直下に黒色～褐色の砂質泥が堆積しており、貞観津波当時は海岸砂丘の背後の低湿地であったと判断できる。現代の巨大津波の働きで出現した、過去の大津波と大噴火の痕跡を直接観察できる貴重な場所。過去の津波の規模や周期など、このような露頭の調査で理解されてきた。また現代が9世紀と同様、日本全体が大地動乱の時代に入っていることを学ばせる適地。 <p style="text-align: right;">(科学教育、防災教育)</p>
現状と課題など	火山灰と貞観砂層が直接地表面に露出。すでに工事により消失しているが、近辺で新たな地層断面を作り保存することは可能である。
代表的写真

<p style="text-align: center;">露頭における地層の断面</p>

15	915年十和田火山灰と869年貞観津波堆積物の露頭	宮城野区岡田新浜中通	津波浸食によって十和田a火山灰と貞観津波堆積物がセットで表れている。巨大津波の周期など、科学的、防災的にきわめて重要。	道路工事によって破壊されているかも?科学コミュニケーター。
