【別紙-2】仙台駅周辺の地下水位について

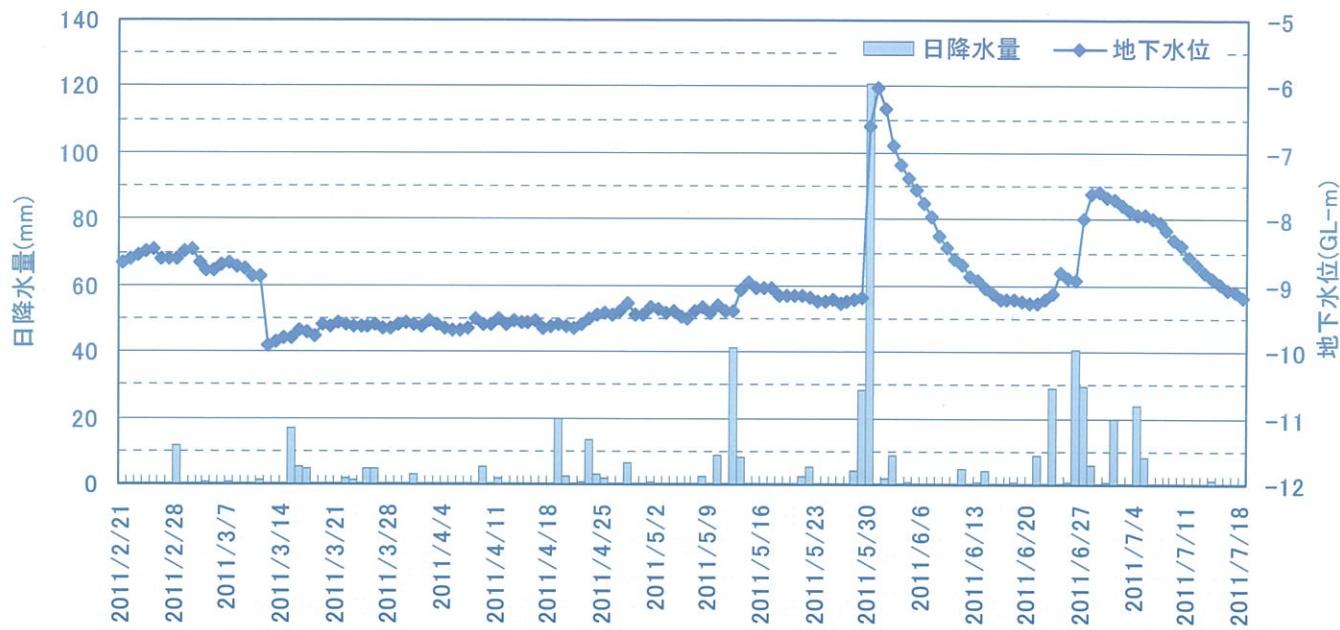
調査地点は、図4.2-3(P282)の地下水・地盤沈下調査地点①である。

震災後約1.04m低下(GL-8.86m→GL-9.90m)したが、その後次第に回復しており、降雨に伴い水位が上がった5/31ではGL-6.02mであった。なお、7/18時点ではGL-9.18mである。
