**資料4**  
**長町 - 利府線断層帯地震**  
**揺れによる建物全壊棟数**  
**仙台市被害図**

**揺れによる建物全壊棟数**  
 長町 - 利府線断層帯地震(冬18時)

この図面は、宮城県第五次地震被害想定調査において、長町-利府線断層帯地震(冬18時)(M7.5)が発生した際、揺れによる建物全壊棟数の被害を250mメッシュごとに表示したものです。

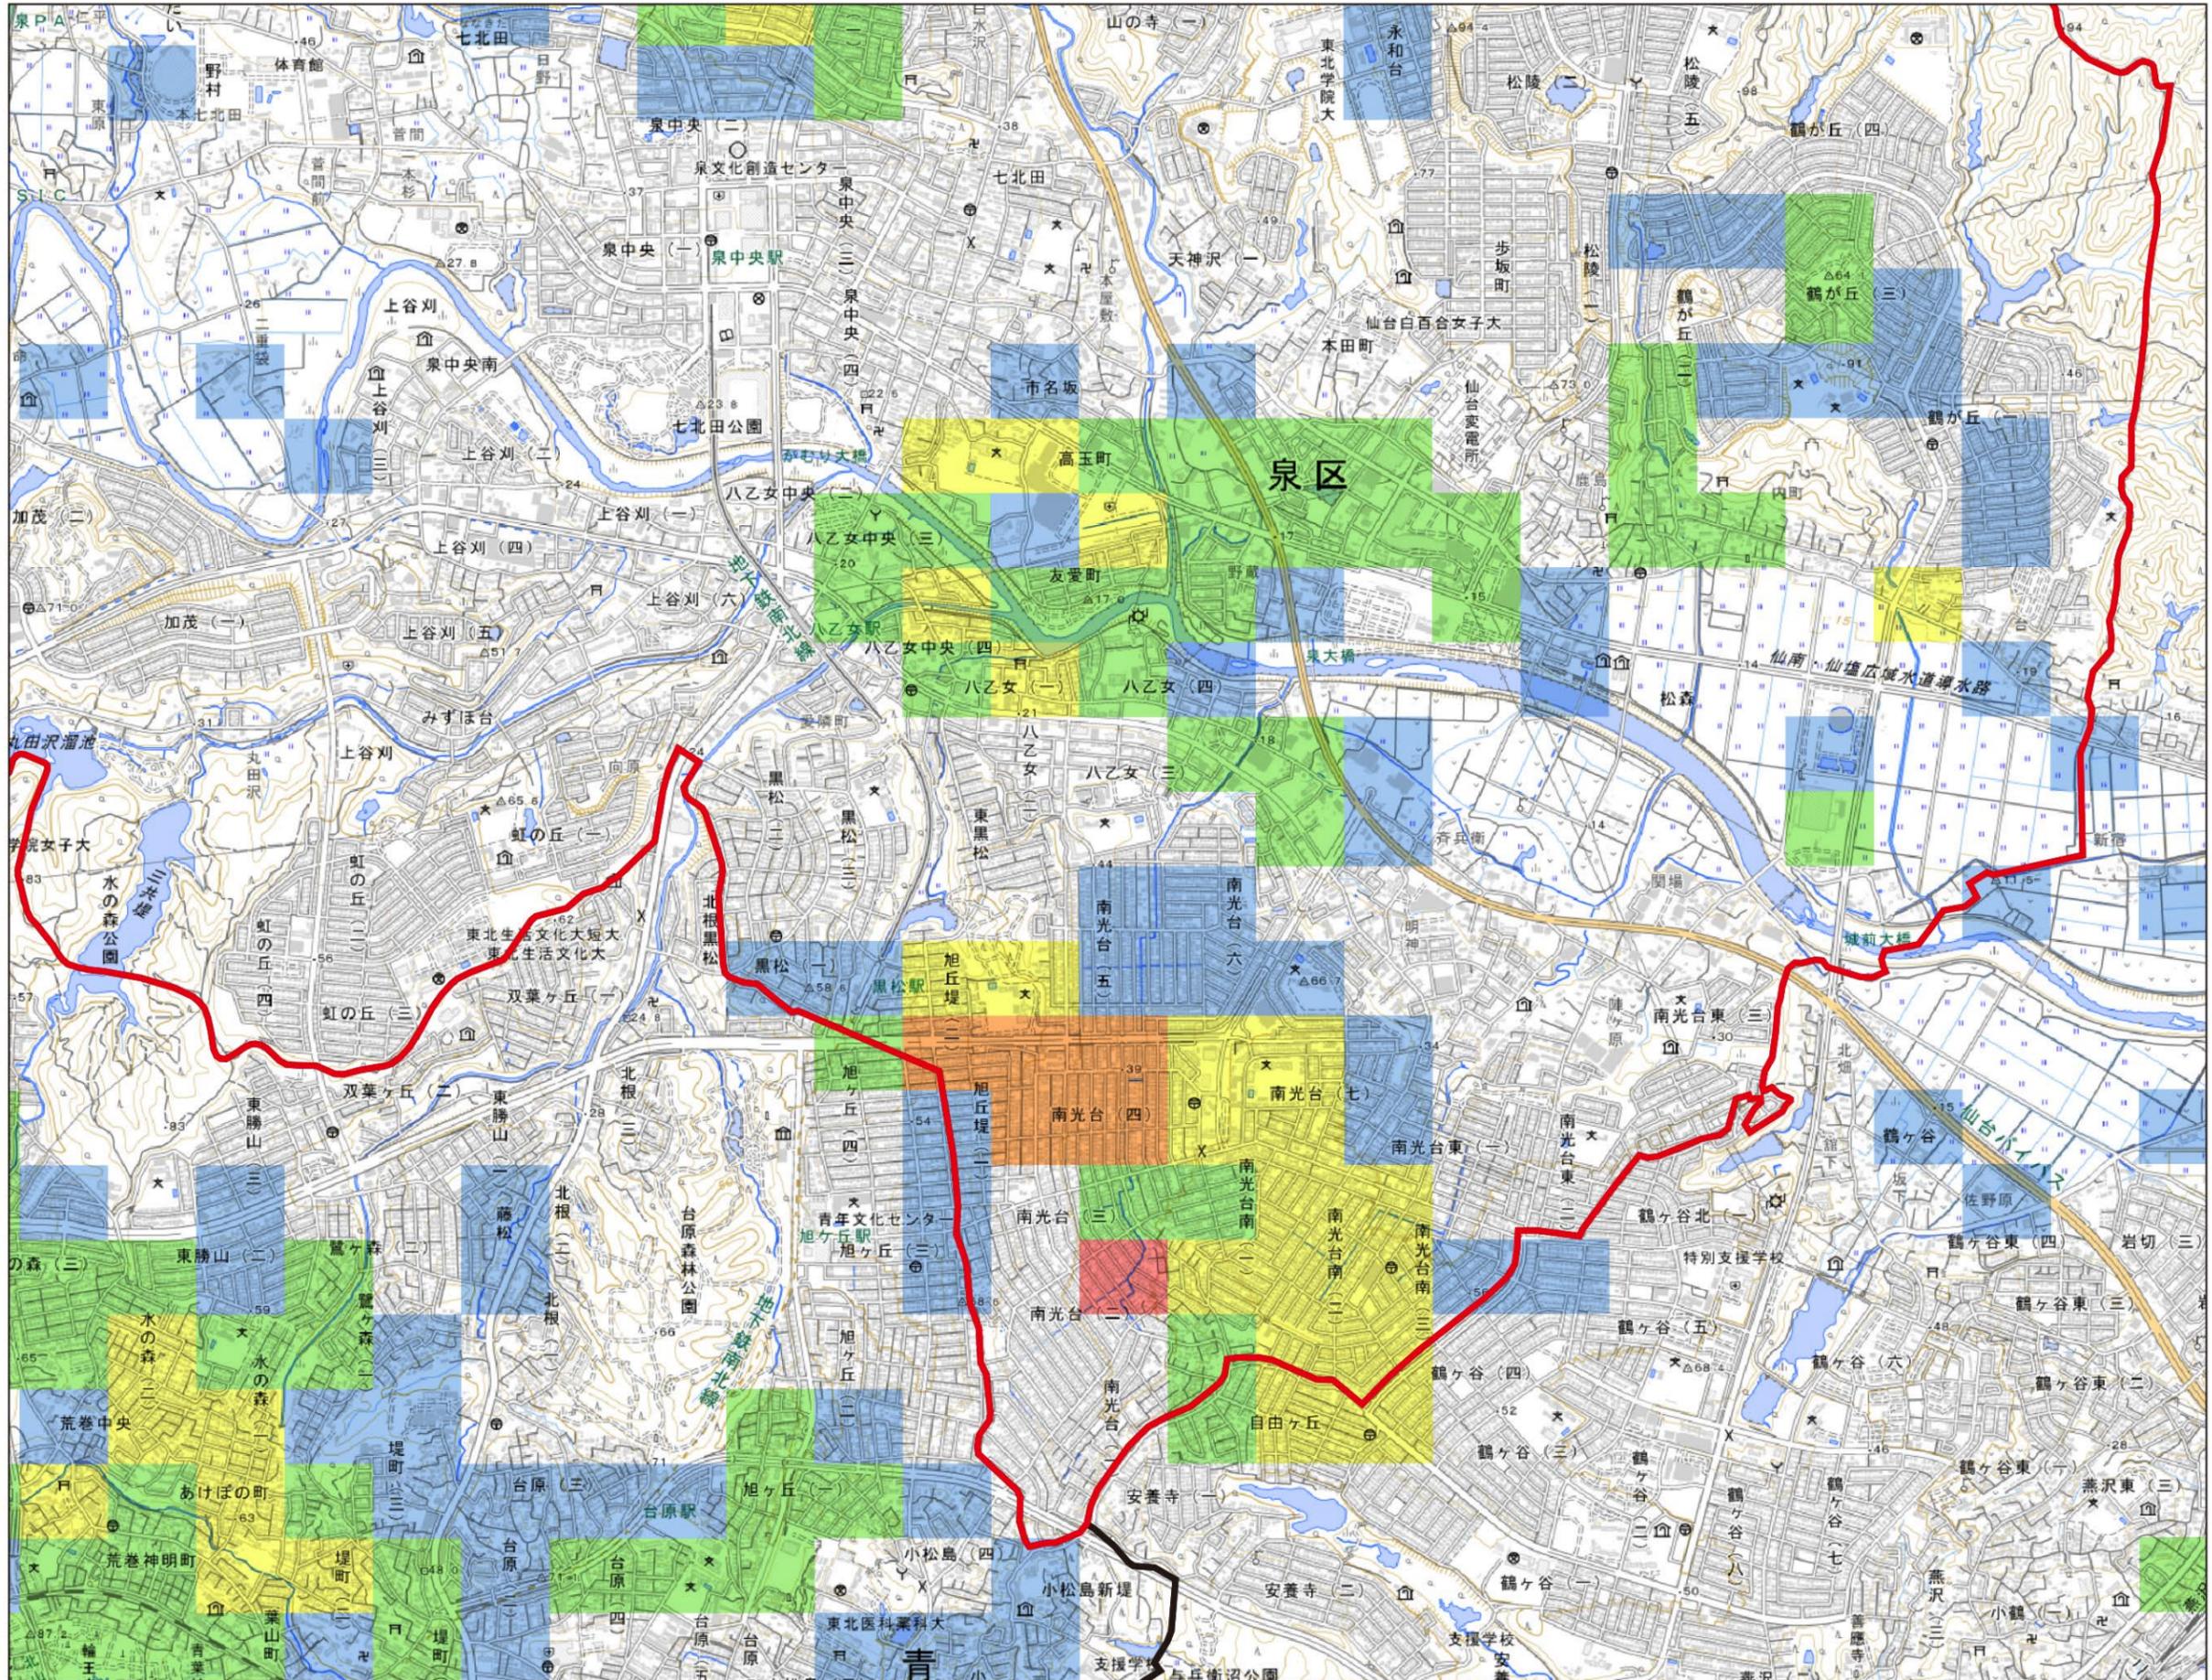
## 泉区2

## 揺れによる建物全壊棟数 長町 - 利府線断層帯地震(冬18時)

この図面は、宮城県第五次地震被害想定調査において、長町-利府線断層帯地震(冬18時)(M7.5)が発生した際、揺れによる建物全壊棟数の被害を250mメッシュごとに表示したものです。

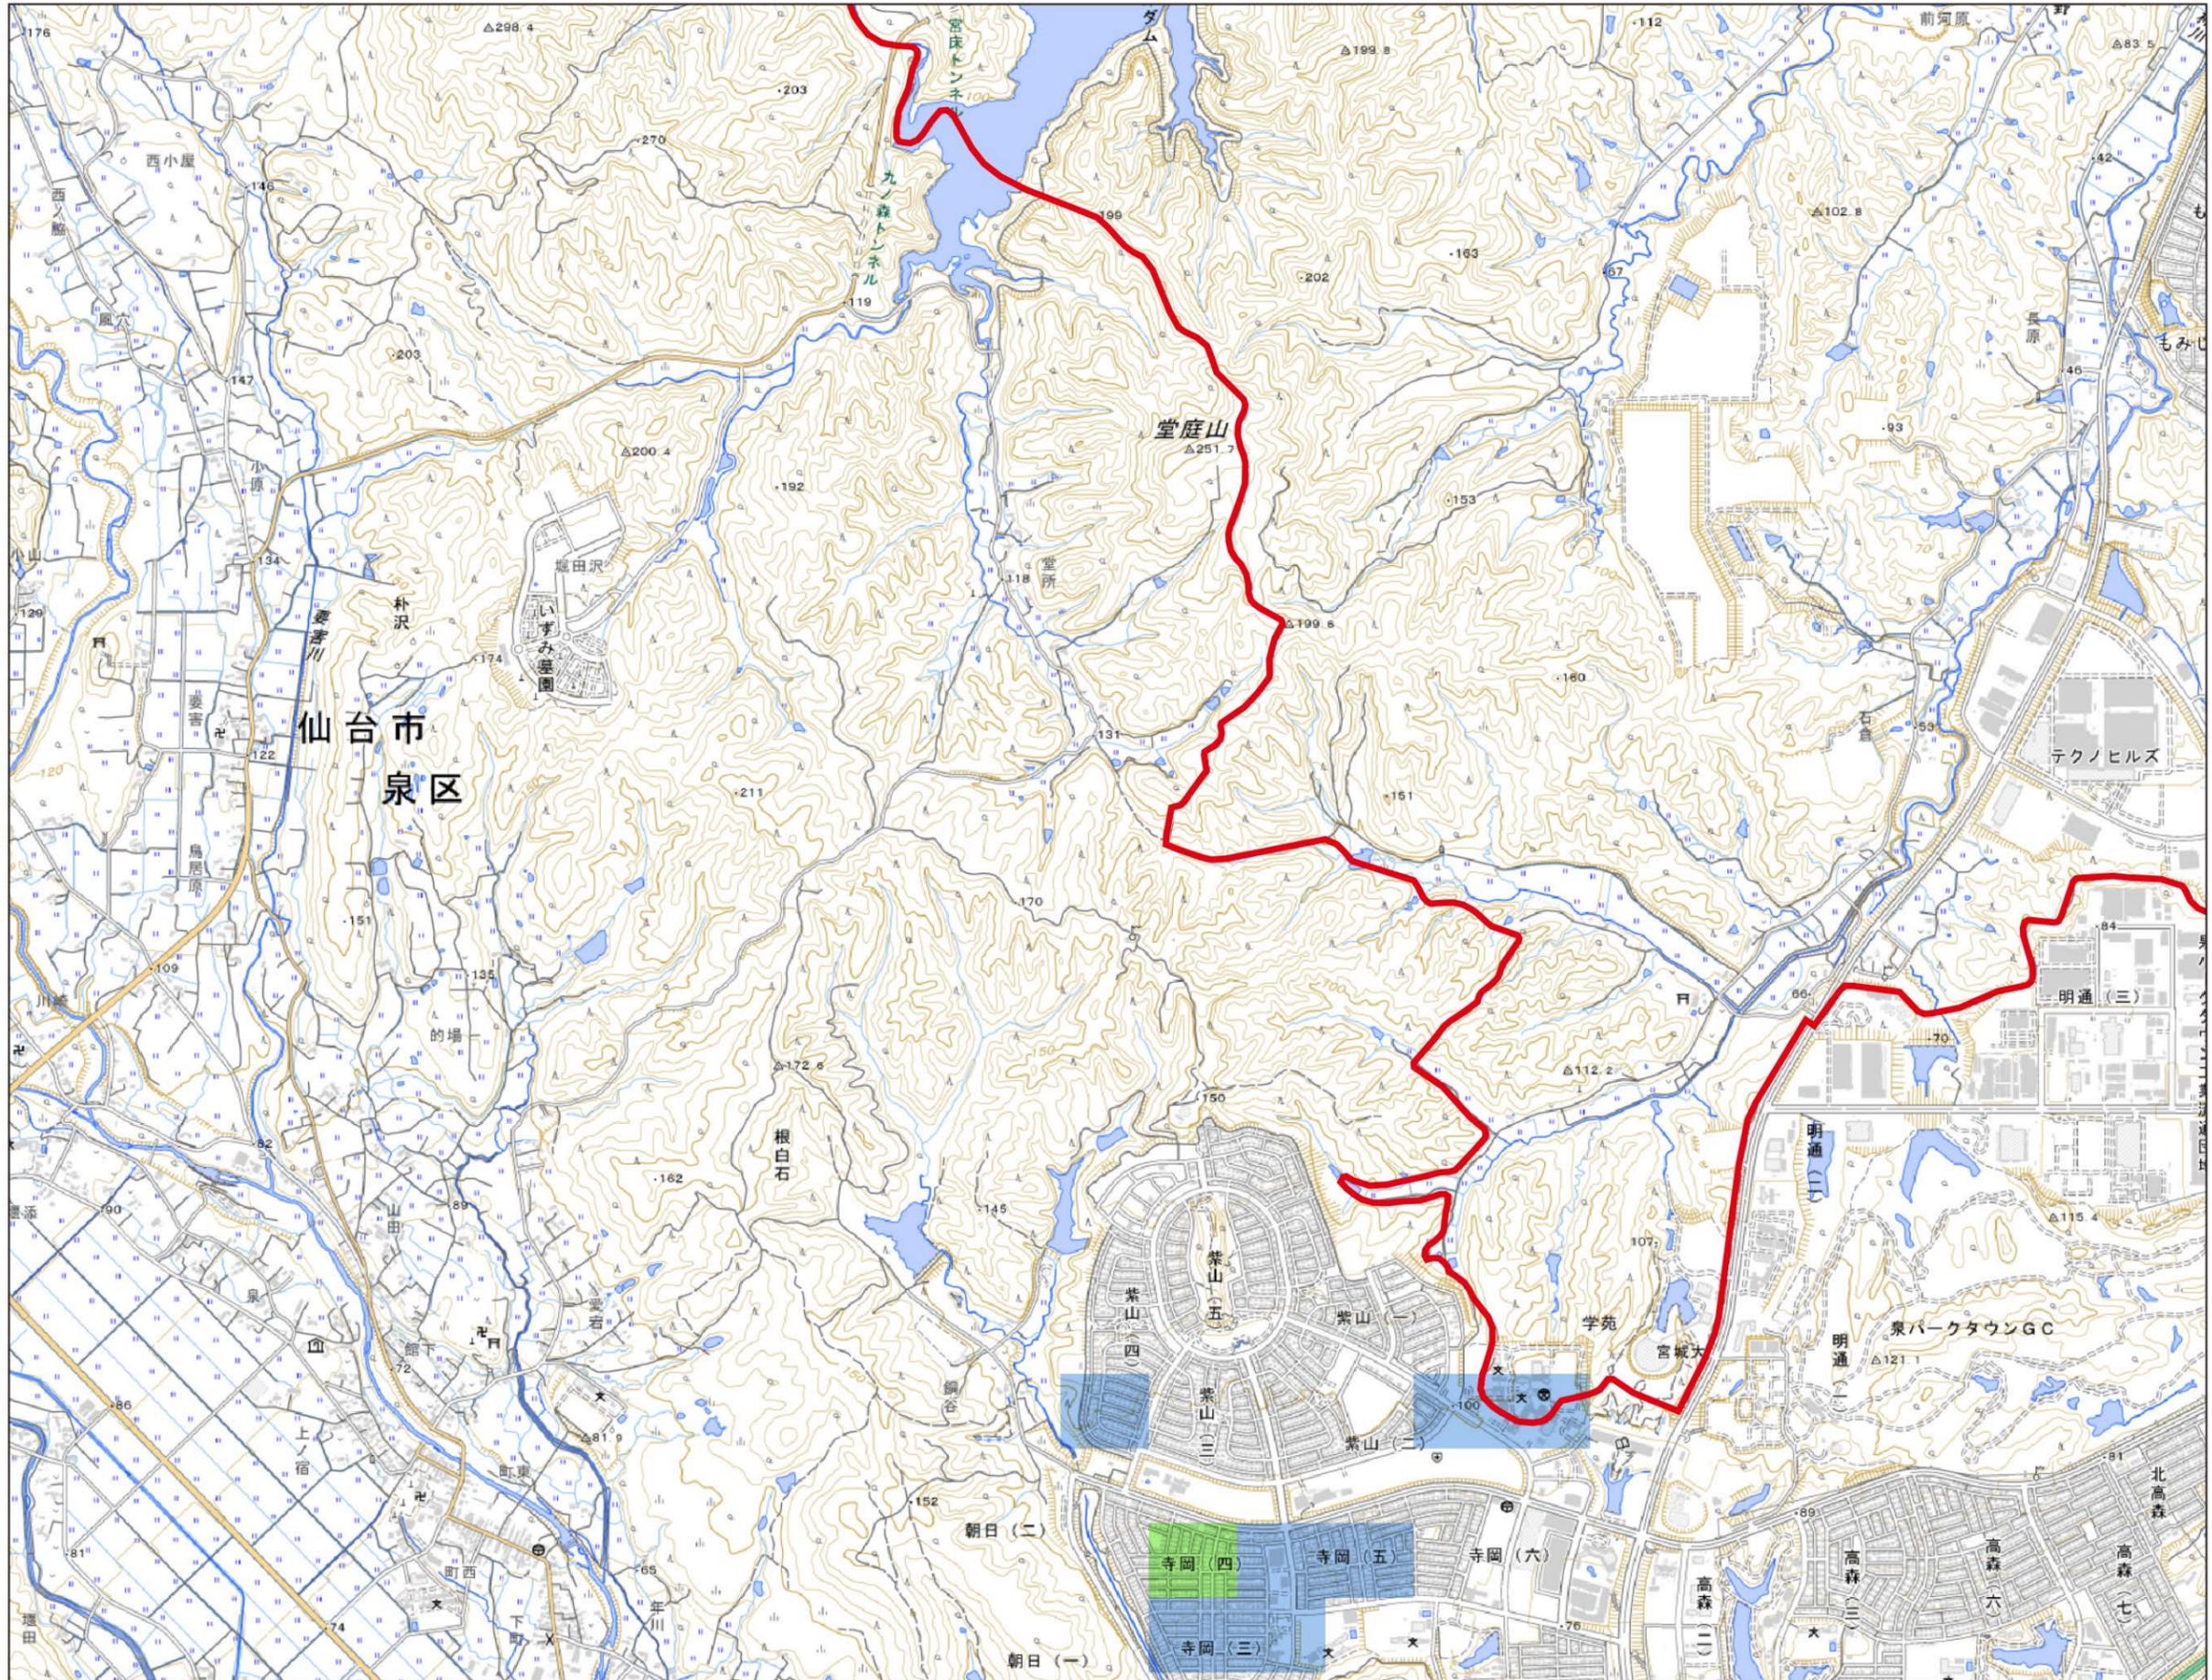
**泉区3**

**揺れによる建物全壊棟数**  
 長町 - 利府線断層帯地震(冬18時)

この図面は、宮城県第五次地震被害想定調査において、長町-利府線断層帯地震(冬18時)(M7.5)が発生した際、揺れによる建物全壊棟数の被害を250mメッシュごとに表示したものです。

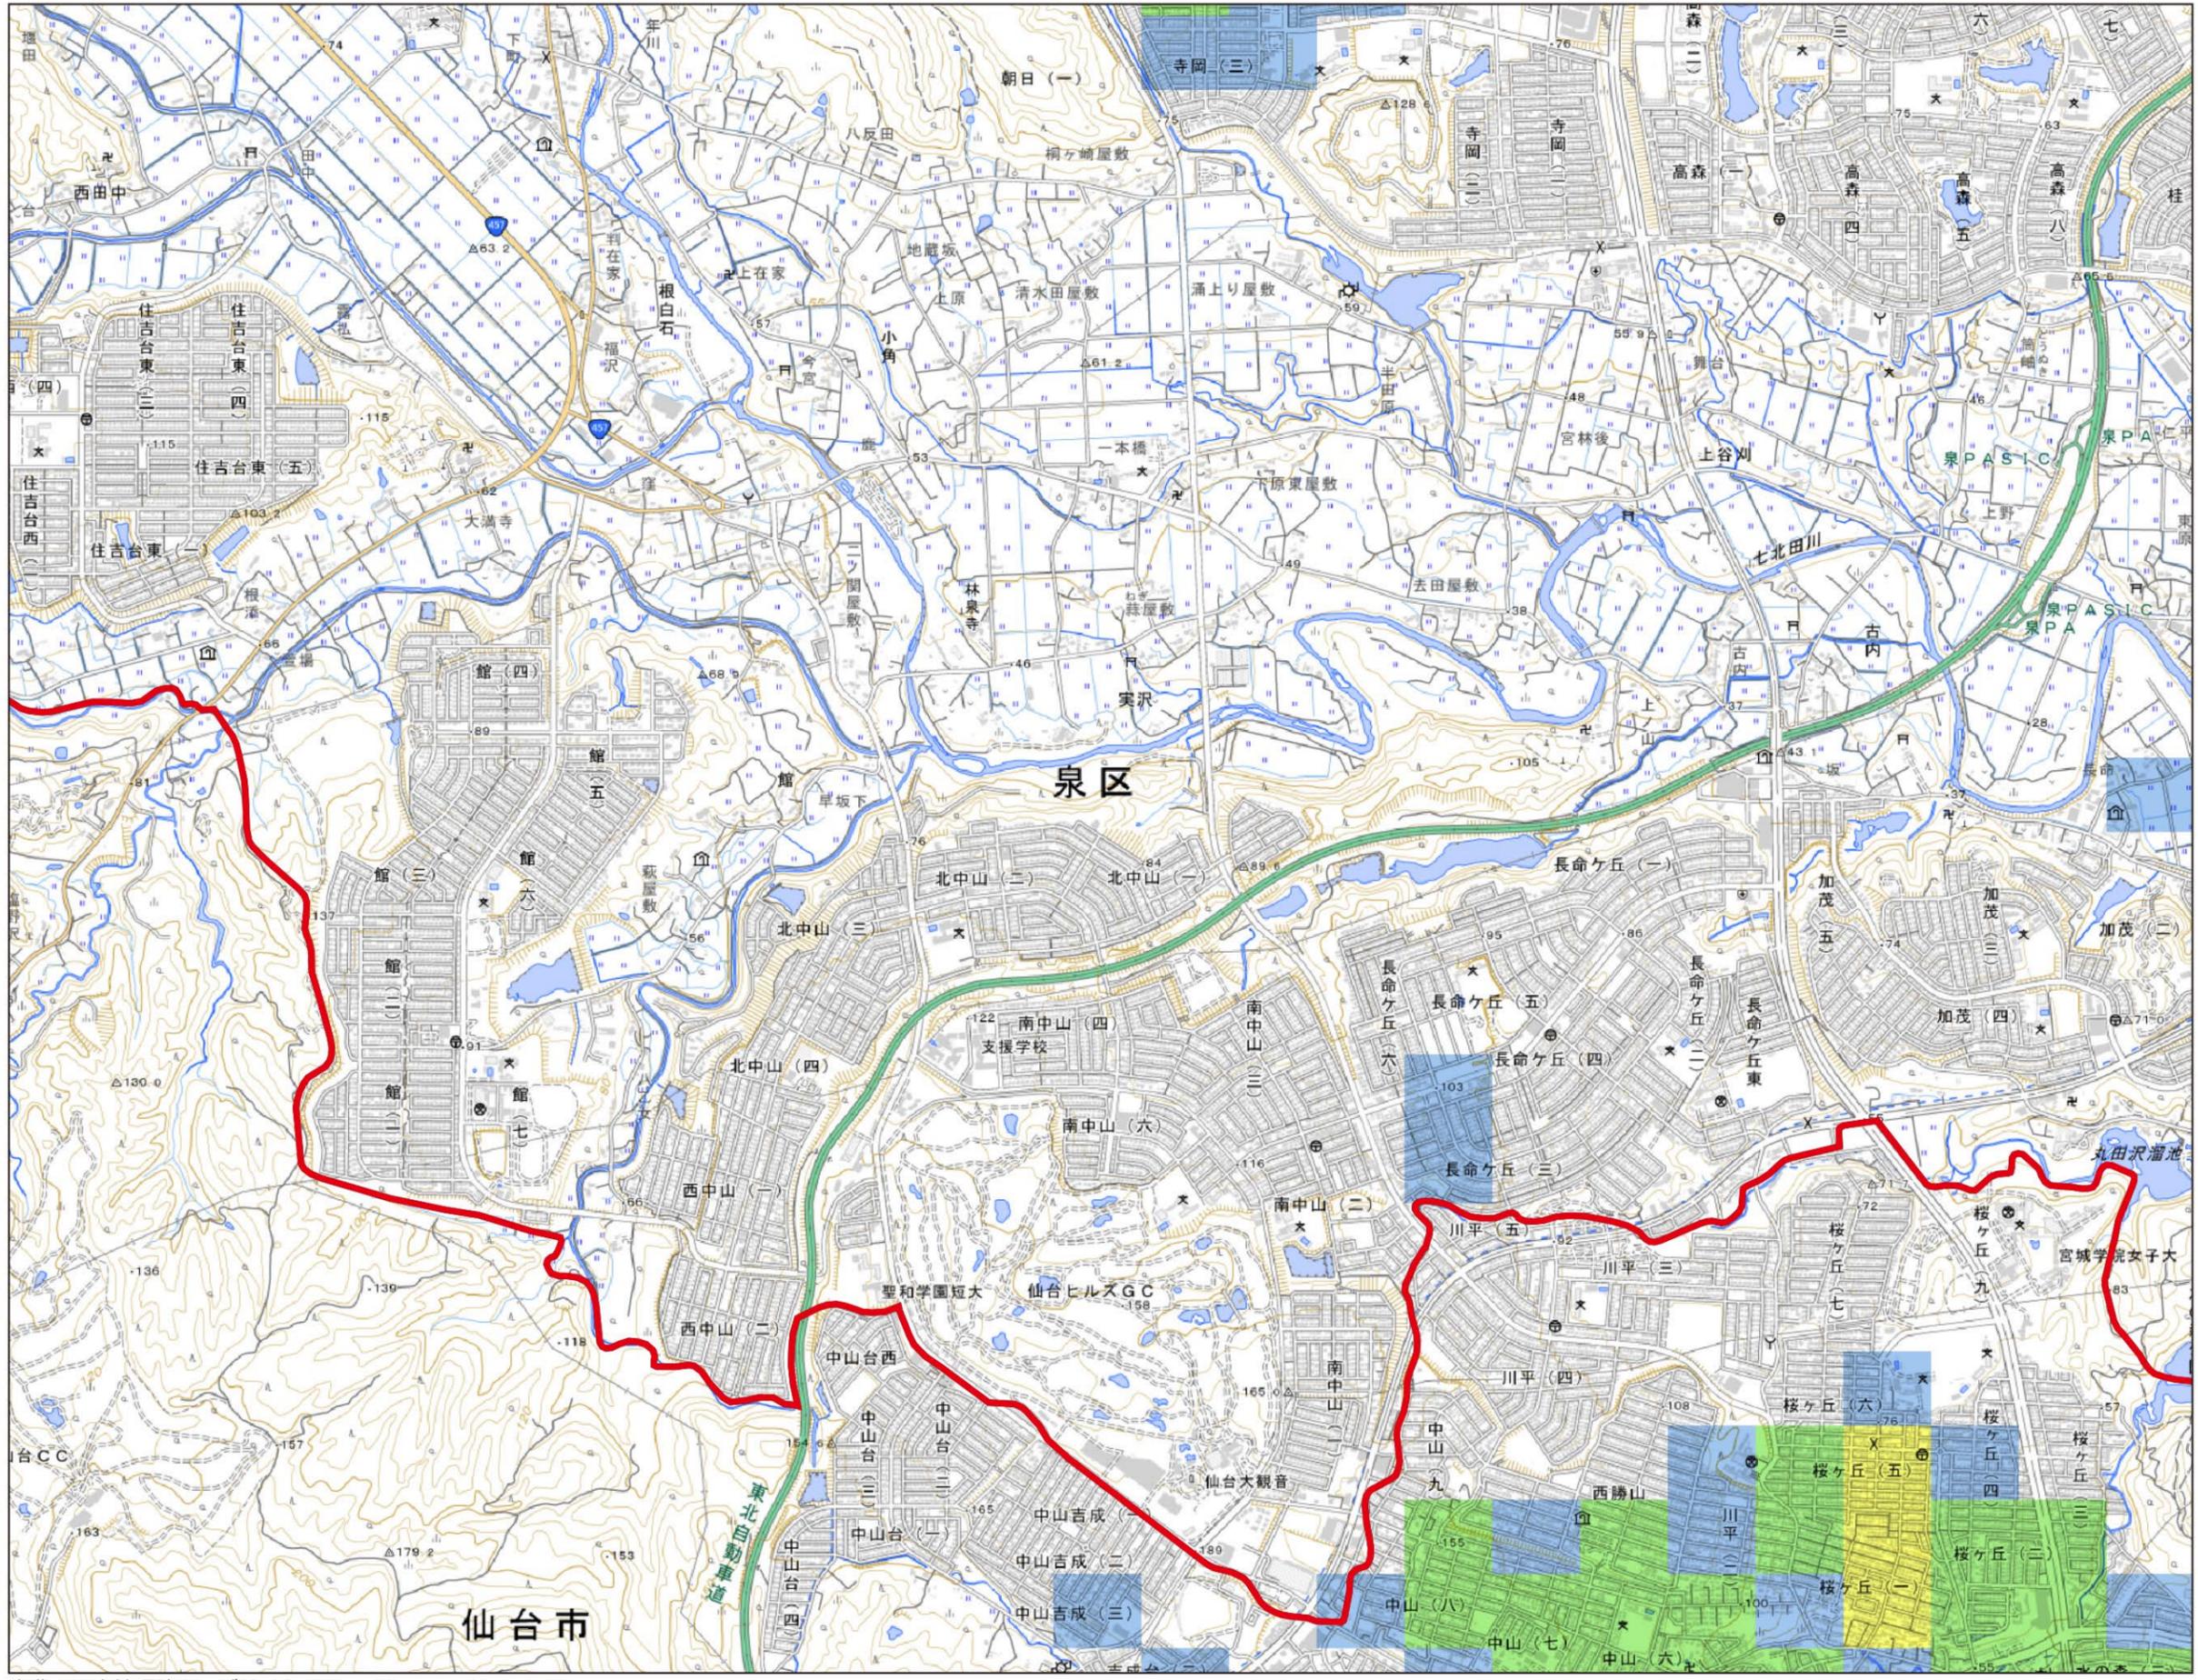
**揺れによる建物全壊棟数**  
 長町 - 利府線断層帯地震(冬18時)

この図面は、宮城県第五次地震被害想定調査において、長町-利府線断層帯地震(冬18時)(M7.5)が発生した際、揺れによる建物全壊棟数の被害を250mメッシュごとに表示したものです。

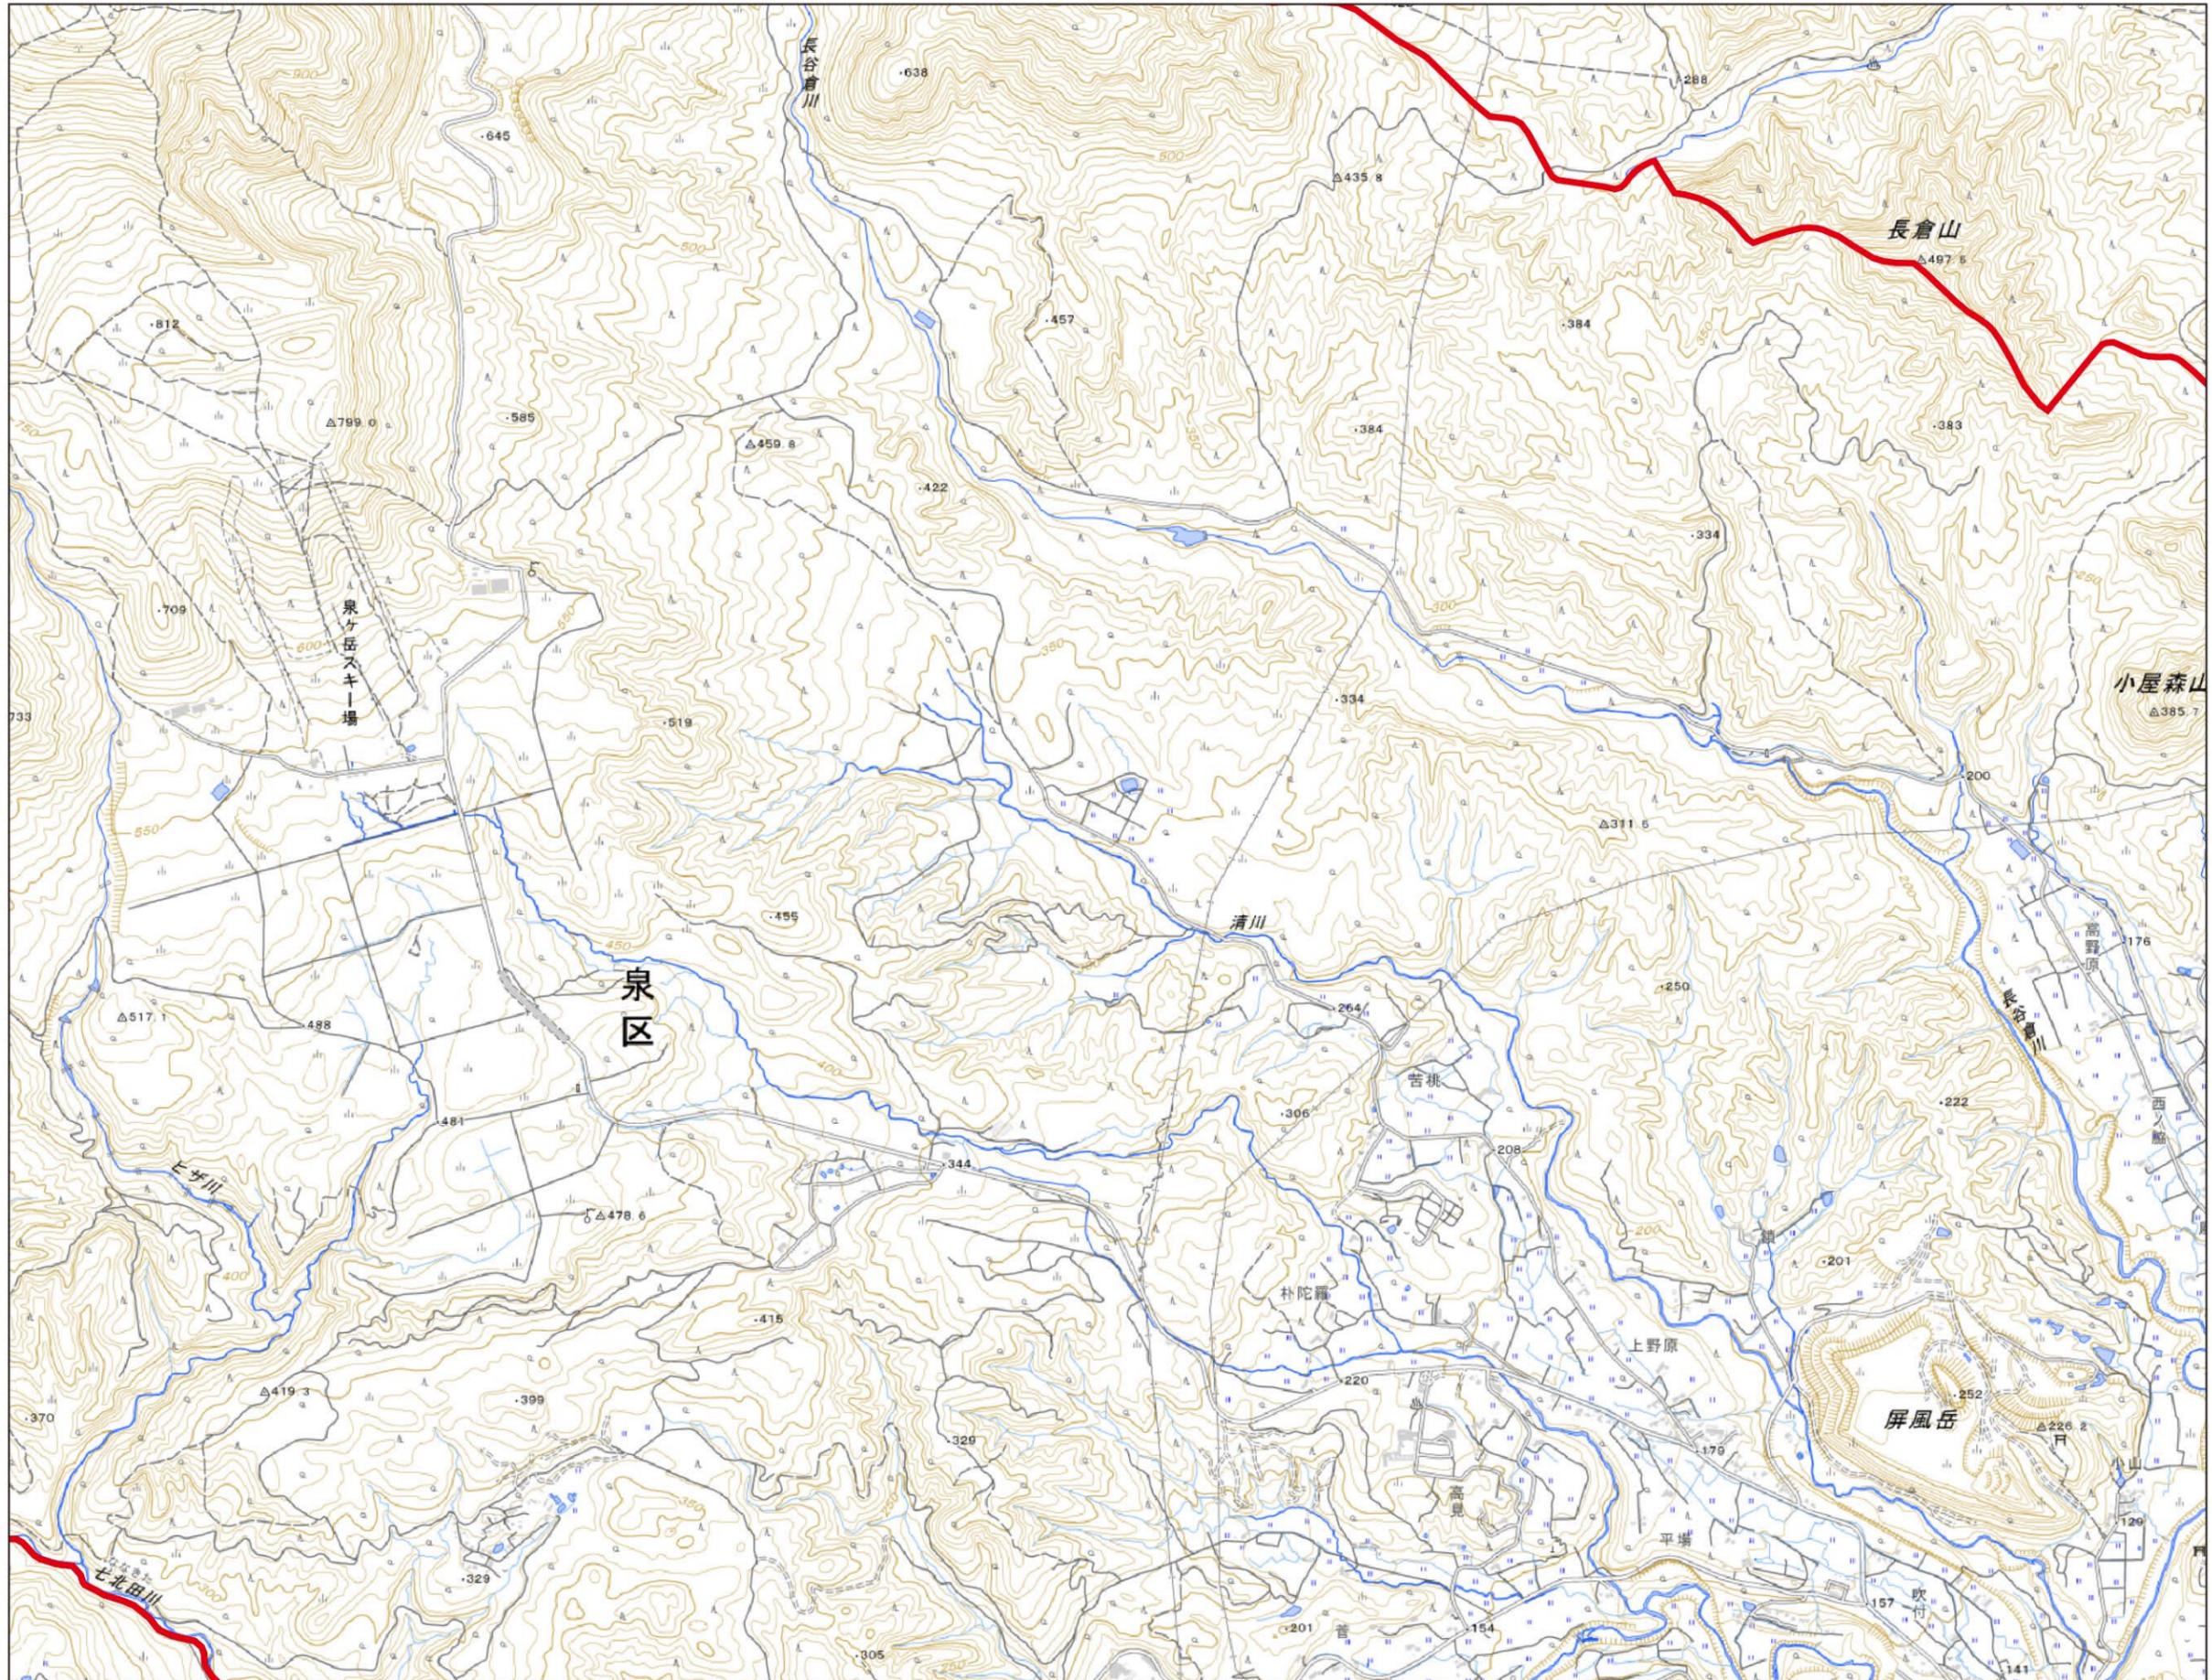
**泉区5**

**揺れによる建物全壊棟数**  
 長町 - 利府線断層帯地震(冬18時)

この図面は、宮城県第五次地震被害想定調査において、長町-利府線断層帯地震(冬18時)(M7.5)が発生した際、揺れによる建物全壊棟数の被害を250mメッシュごとに表示したものです。

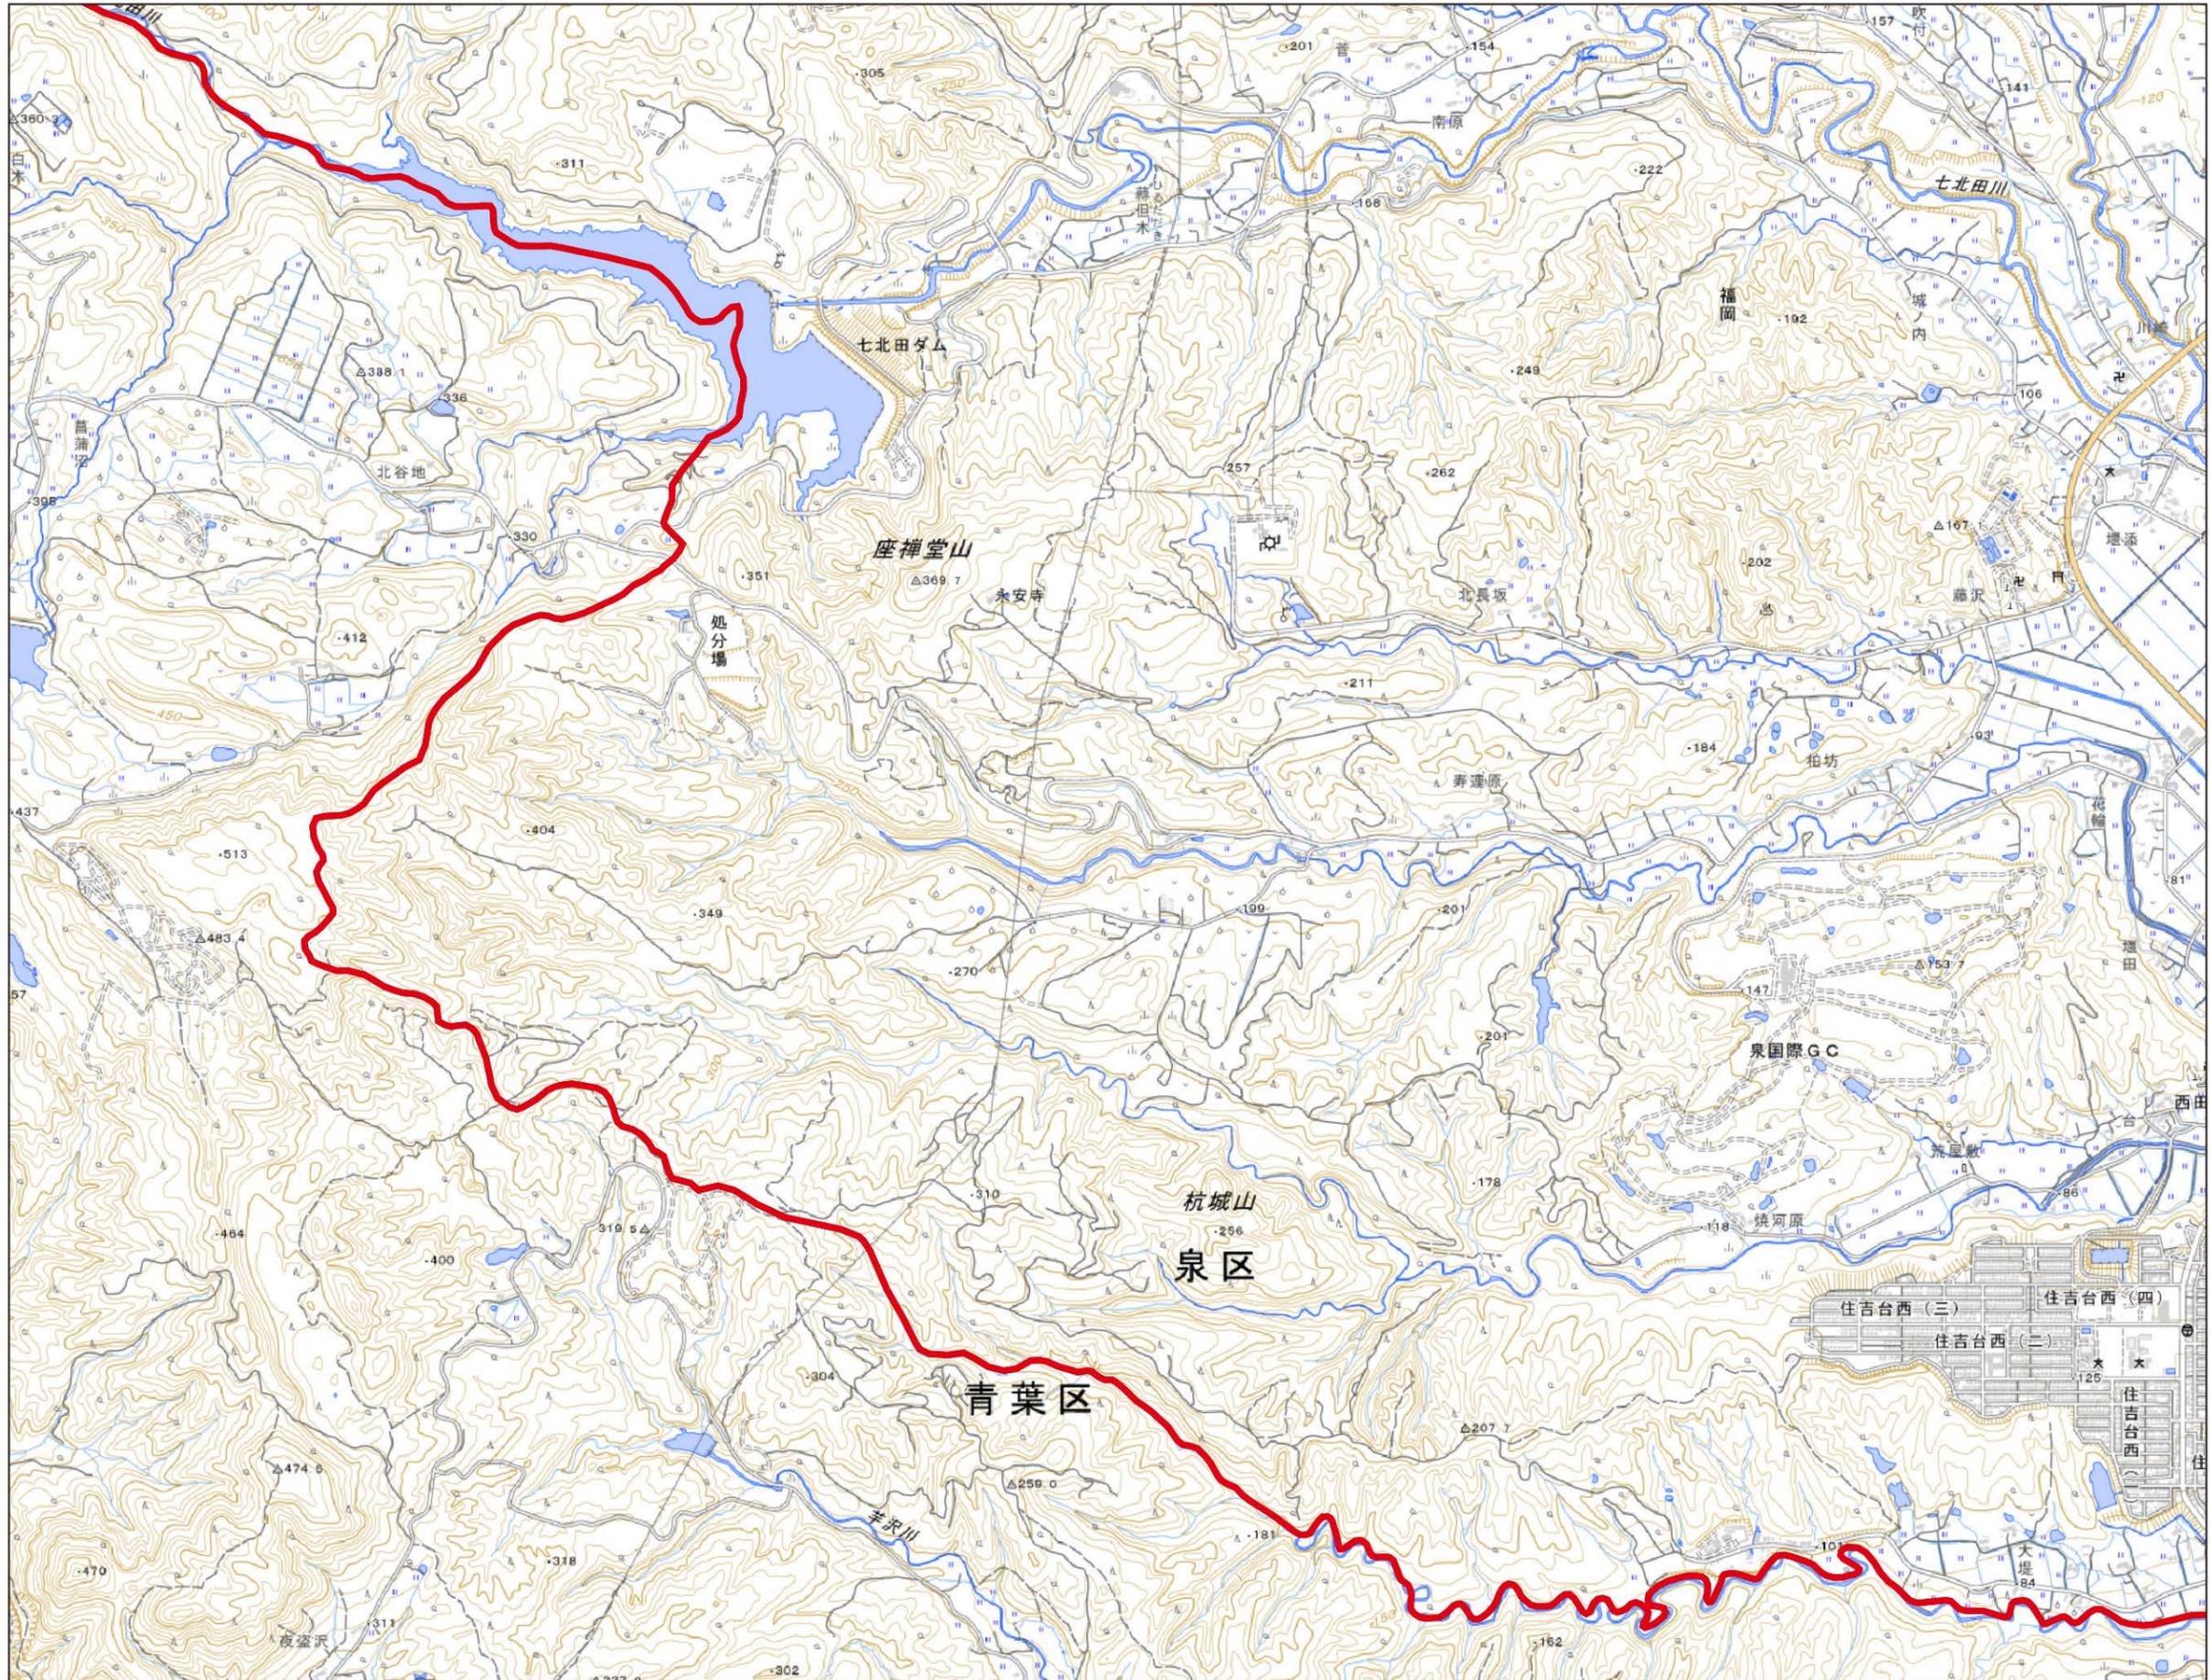
**泉区6**

**揺れによる建物全壊棟数**  
 長町 - 利府線断層帯地震(冬18時)

この図面は、宮城県第五次地震被害想定調査において、長町-利府線断層帯地震(冬18時)(M7.5)が発生した際、揺れによる建物全壊棟数の被害を250mメッシュごとに表示したものです。
