資料5
長町 - 利府線断層帯地震
火災による建物全焼棟数
仙台市被害図

太白区
位置図

長町 - 利府線断層帯地震(冬18時)

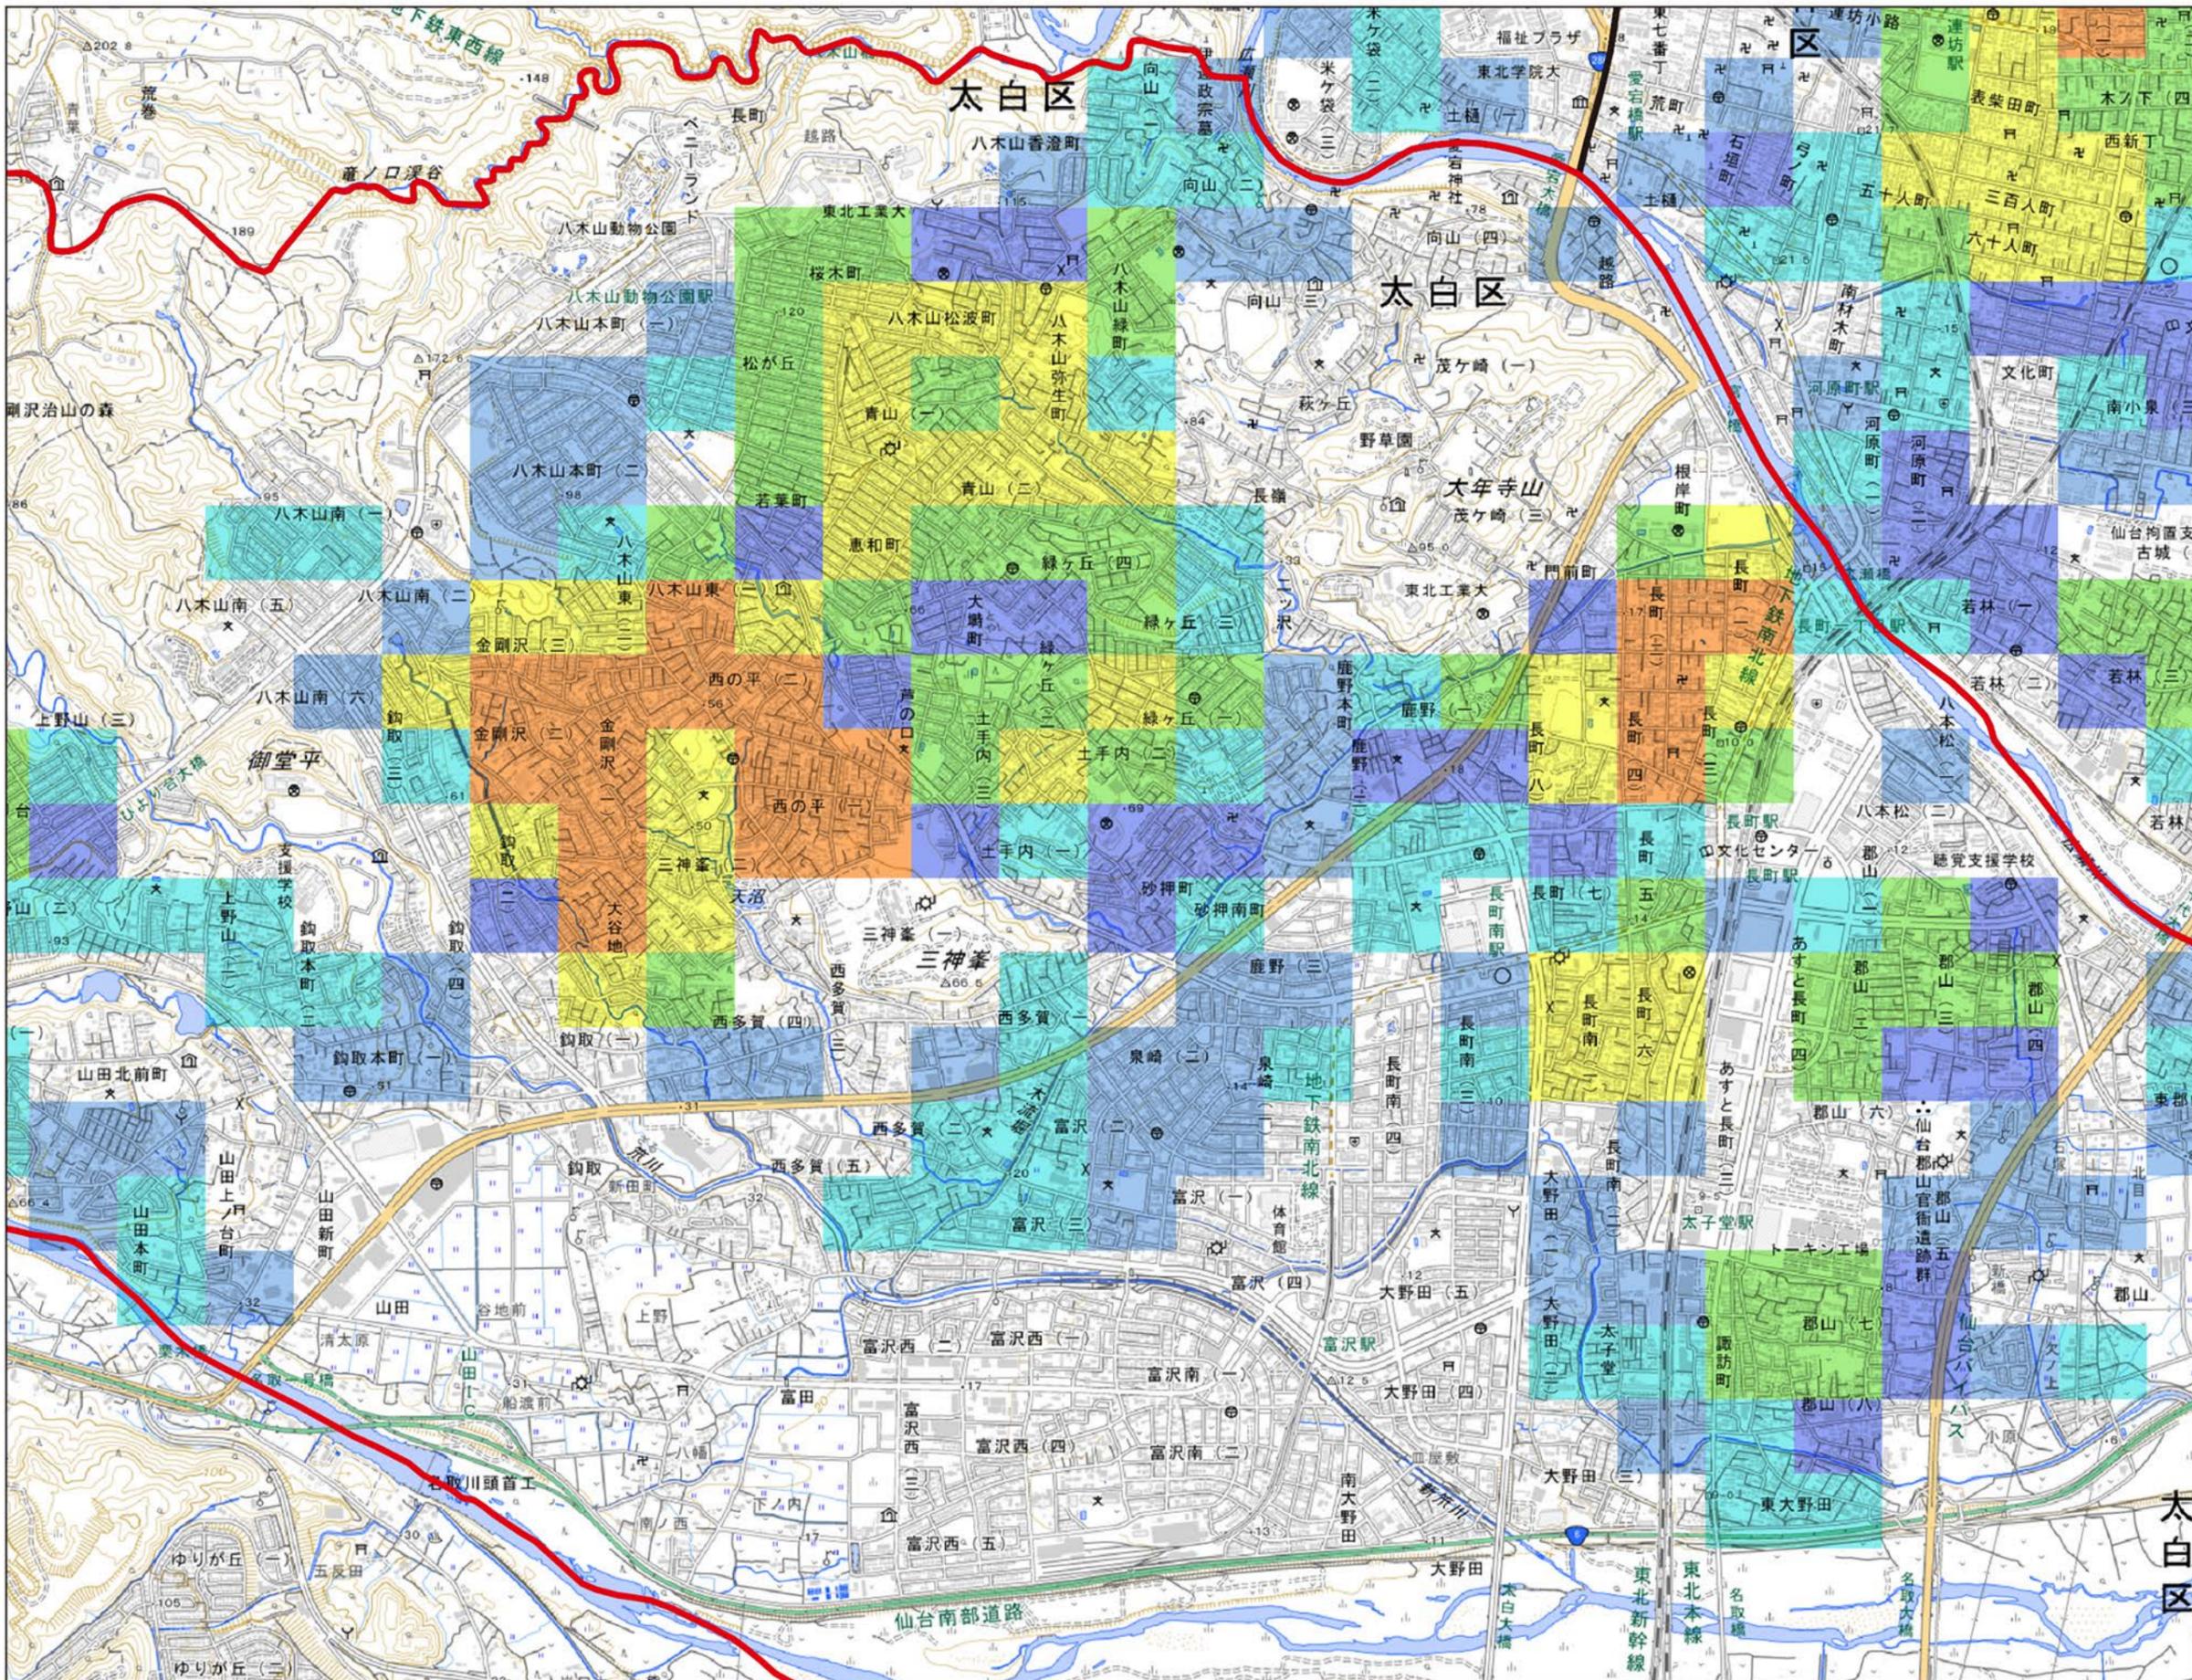
太白区1

この図面は、宮城県第五次地震被害想定調査において、長町 - 利府線断層帯地震(冬18時) (M7.5)が発生した際、火災による建物全焼棟数の被害を250mメッシュごとに表示したものです。

- 地震に伴う火気器具、電気関係からの出火を取り扱い、建物被害と出火率の関係式等から建物が全焼する棟数を250mメッシュごとに算出したものです。
- メッシュ内の全ての建物が同じ危険性を有しているわけではありません。
- 色が無いメッシュにおいても、火災被害が生じる可能性があります。
- 算定手法の詳細につきましては、宮城県第五次地震被害想定調査報告書(令和5年11月)をご覧ください。

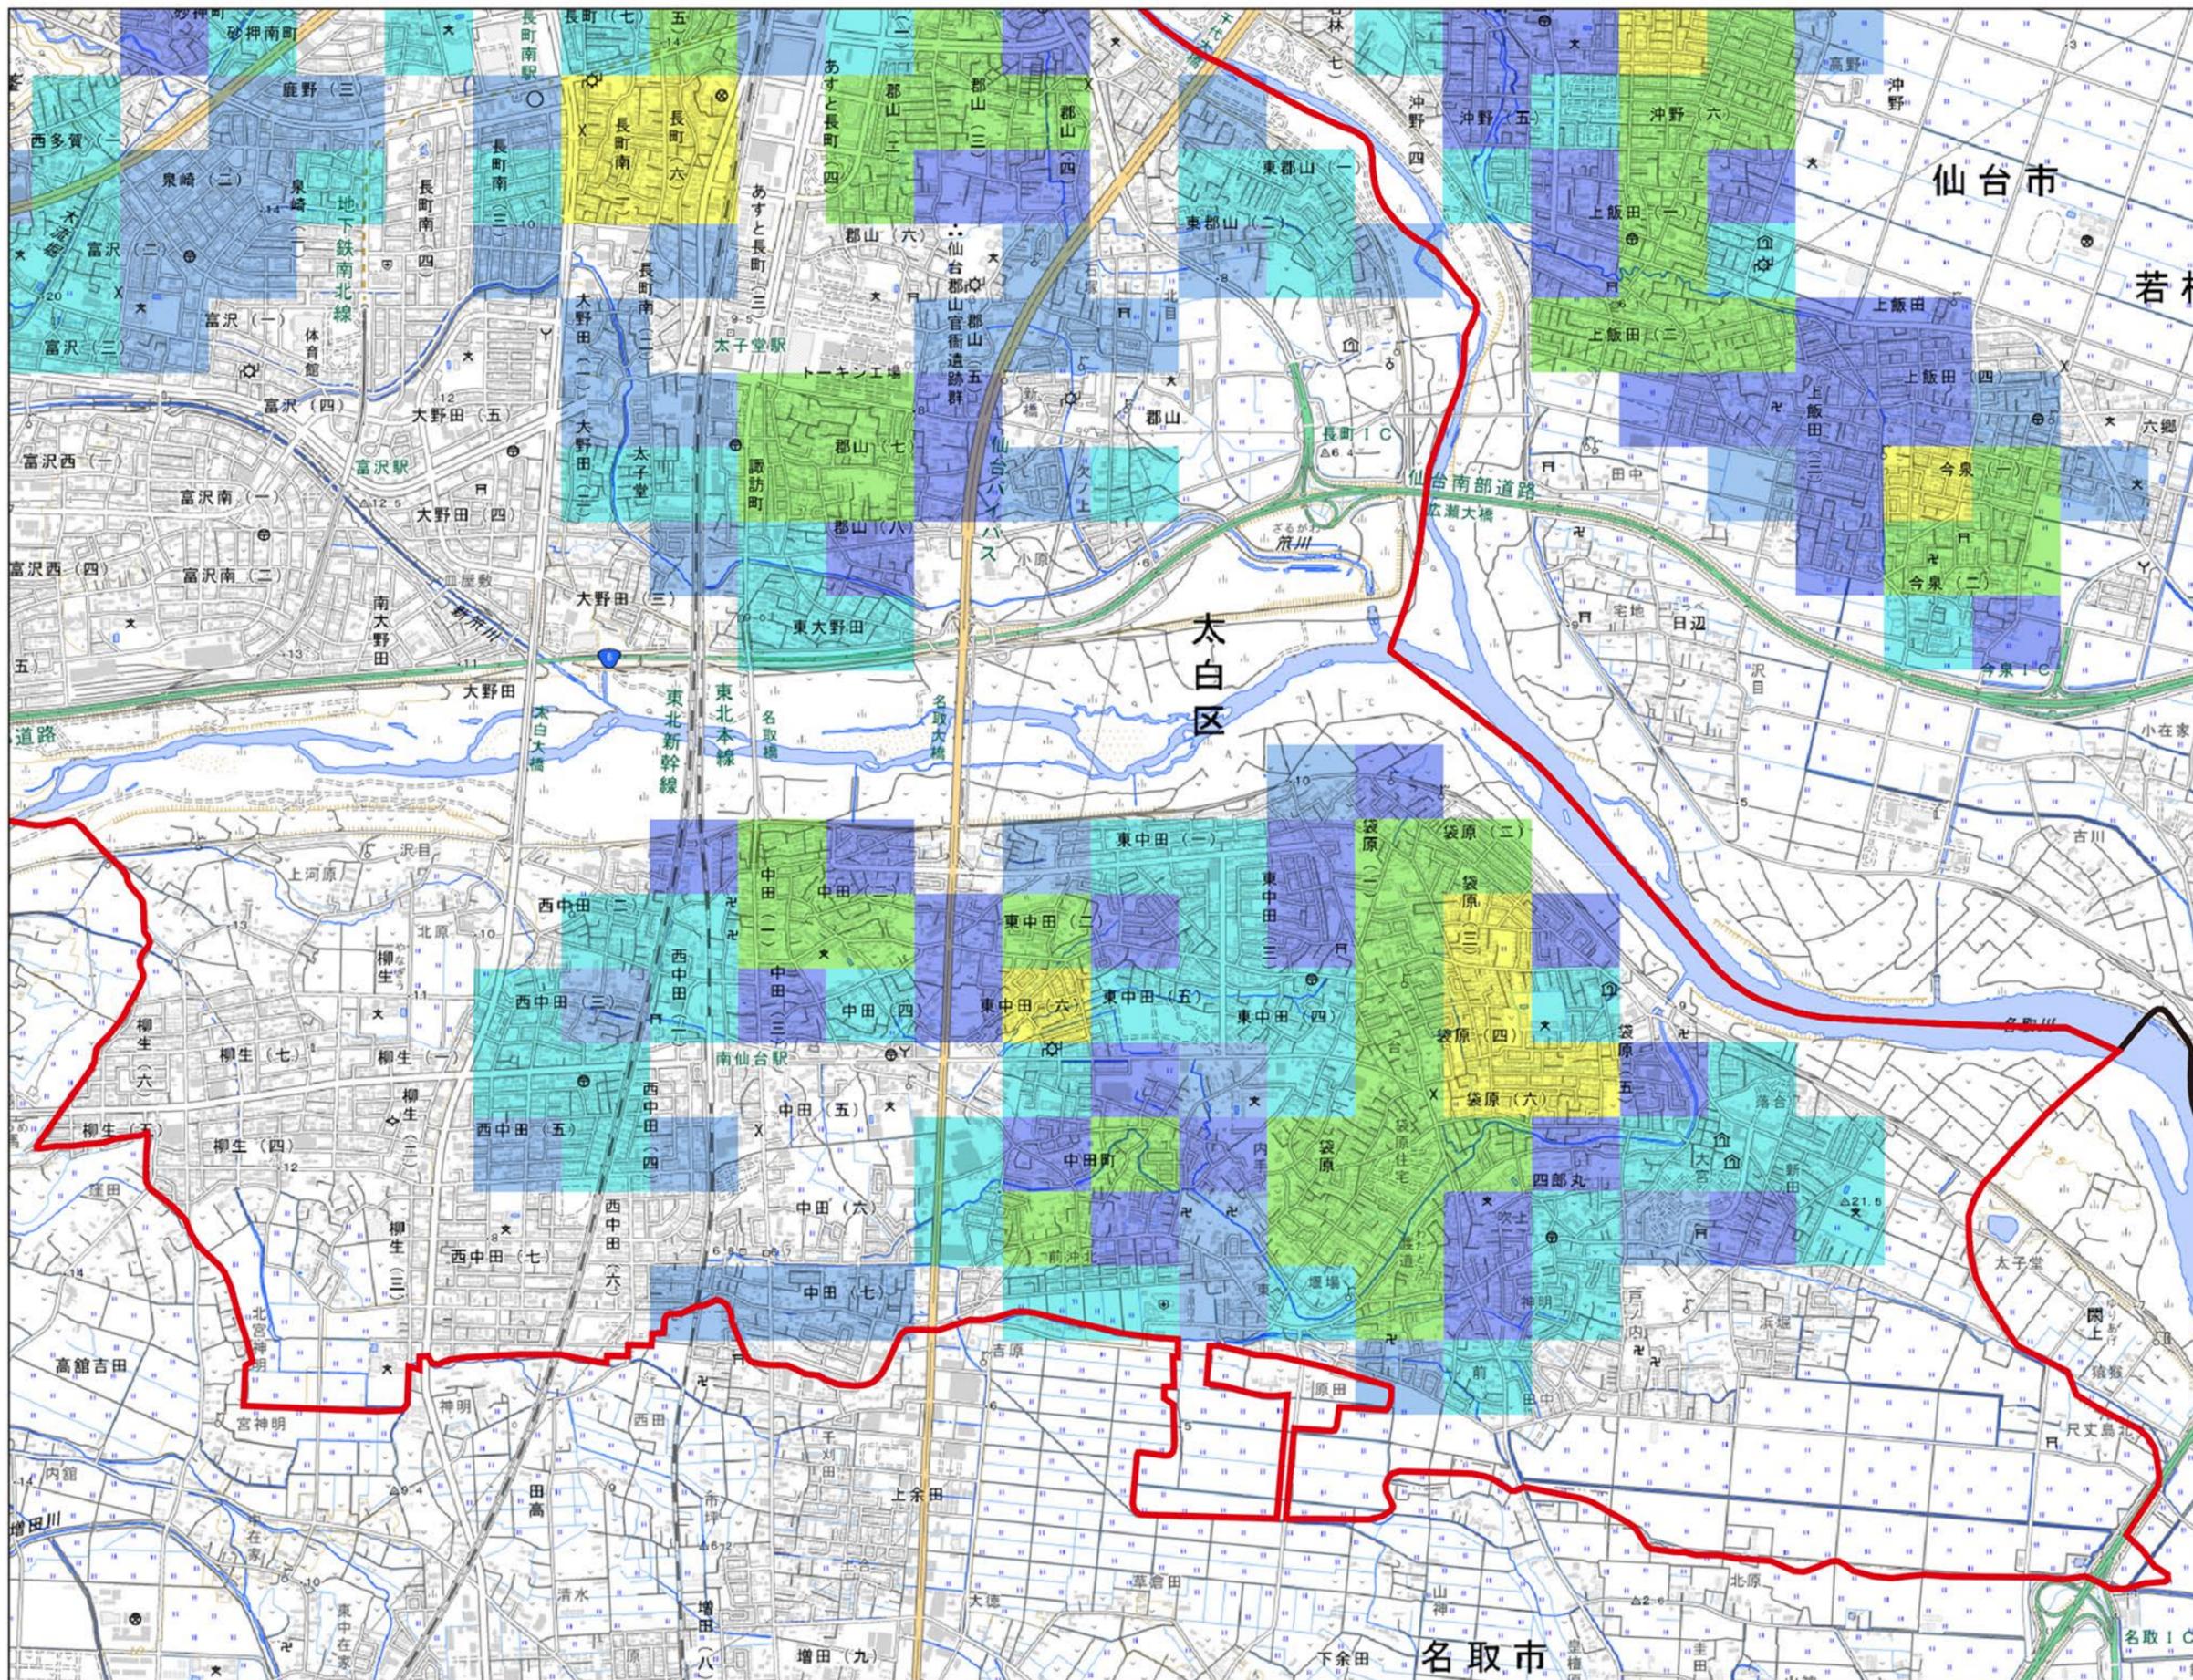
太白区2

この図面は、宮城県第五次地震被害想定調査において、長町 - 利府線断層帯地震(冬18時) (M7.5)が発生した際、火災による建物全焼棟数の被害を250mメッシュごとに表示したものです。

- 地震に伴う火気器具、電気関係からの出火を取り扱い、建物被害と出火率の関係式等から建物全焼する棟数を250mメッシュごとに算出したものです。
- メッシュ内の全ての建物が同じ危険性を有しているわけではありません。
- 色が無いメッシュにおいても、火災被害が生じる可能性があります。
- 算定手法の詳細につきましては、宮城県第五次地震被害想定調査報告書(令和5年11月)をご覧ください。

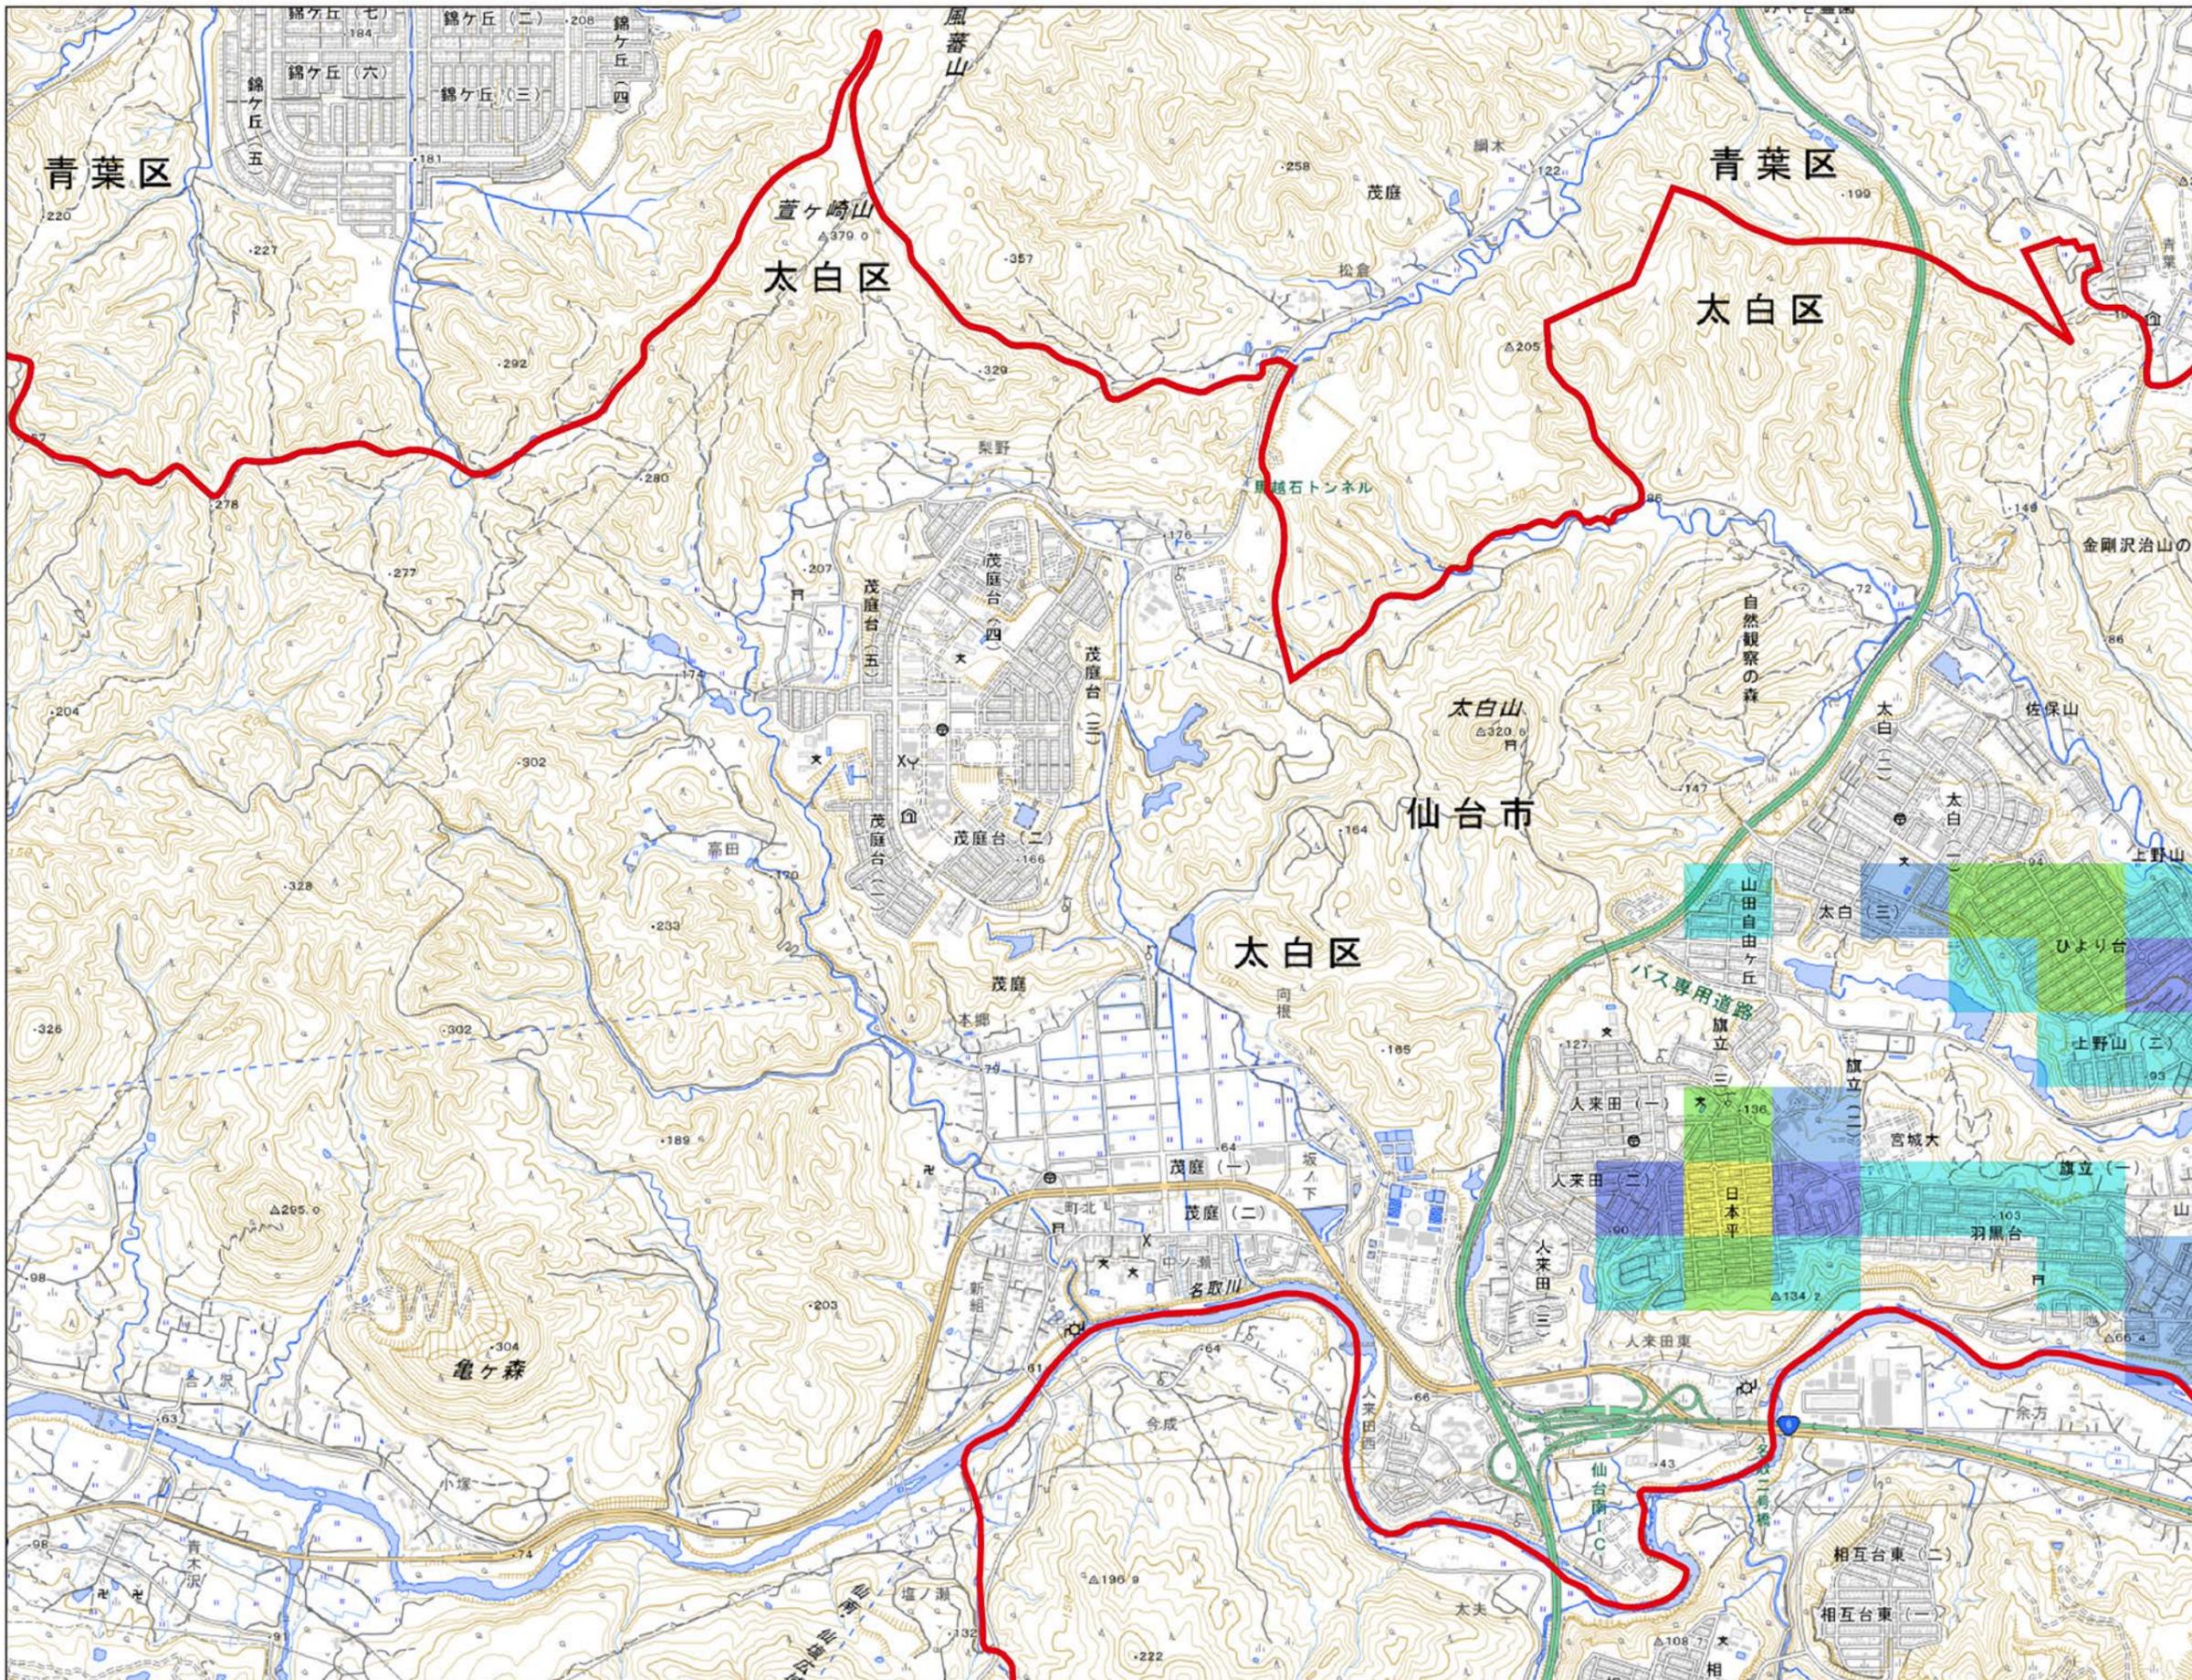
太白区3

この図面は、宮城県第五次地震被害想定調査において、長町 - 利府線断層帯地震(冬18時)(M7.5)が発生した際、火災による建物全焼棟数の被害を250mメッシュごとに表示したものです。

- 地震に伴う火気器具、電気関係からの出火を取り扱い、建物被害と出火率の関係式等から建物全焼する棟数を250mメッシュごとに算出したものです。
- メッシュ内の全ての建物が同じ危険性を有しているわけではありません。
- 色が無いメッシュにおいても、火災被害が生じる可能性があります。
- 算定手法の詳細につきましては、宮城県第五次地震被害想定調査報告書(令和5年11月)をご覧ください。

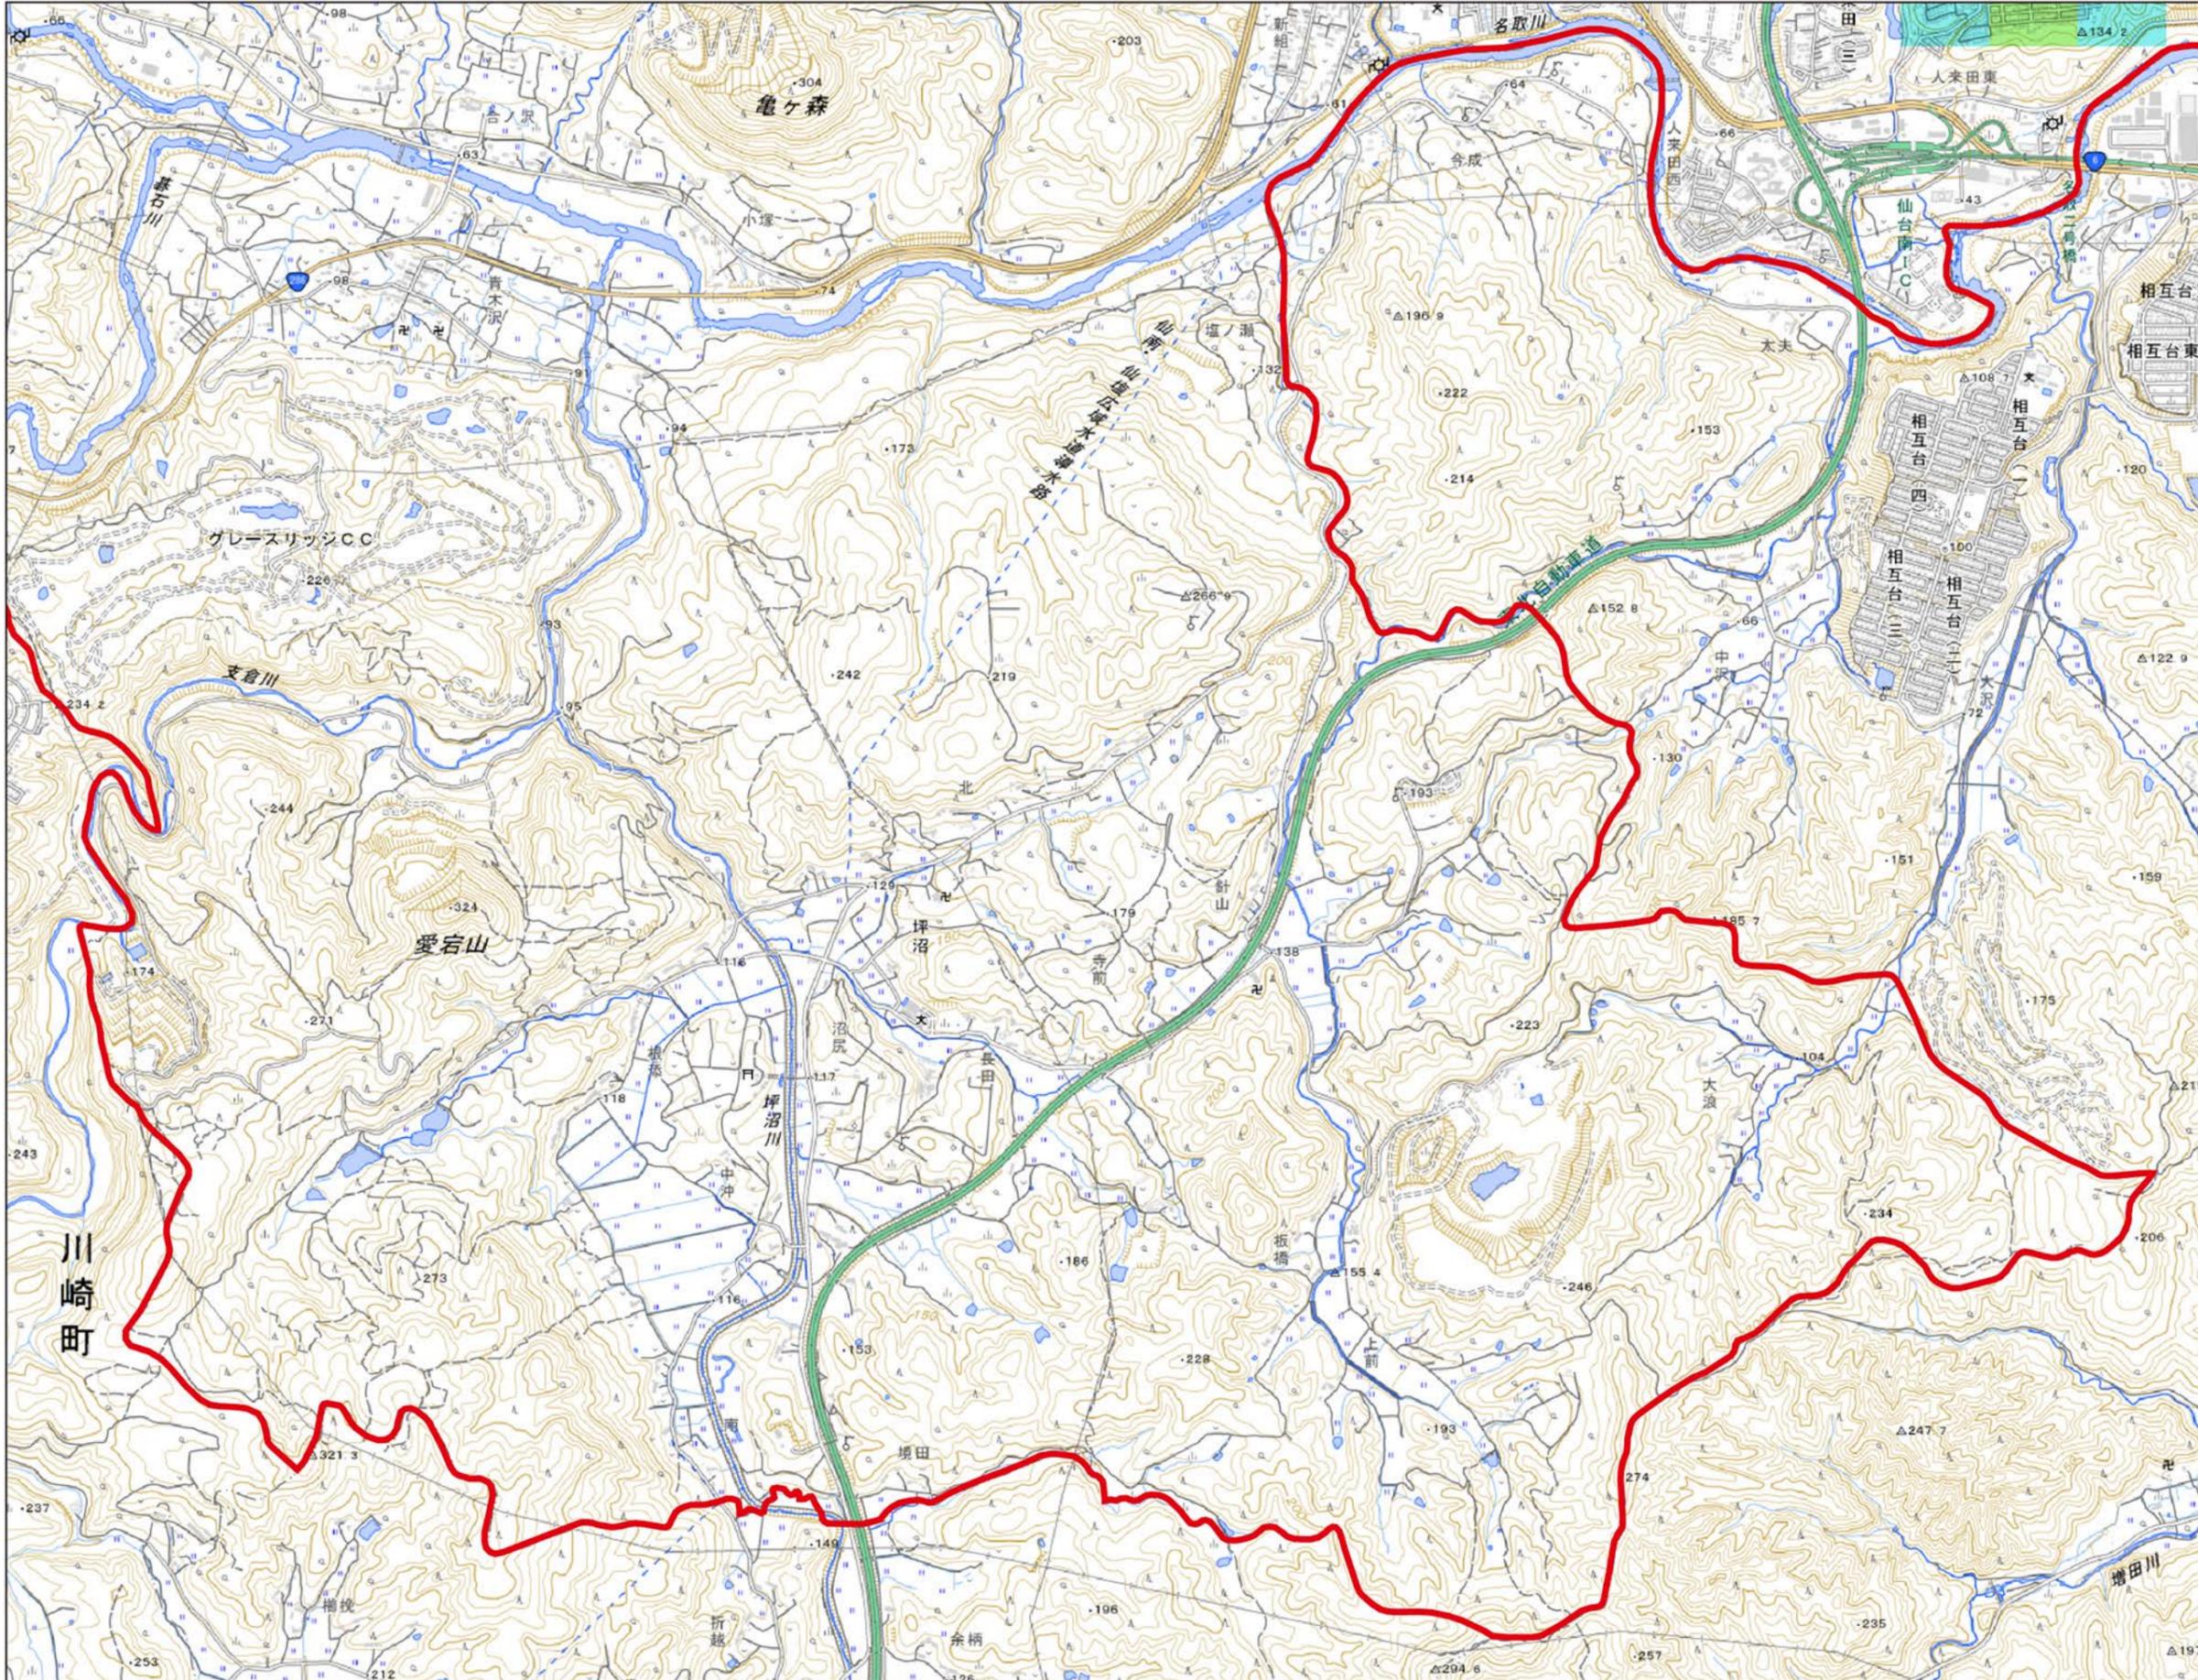
太白区4

この図面は、宮城県第五次地震被害想定調査において、長町 - 利府線断層帯地震(冬18時) (M7.5)が発生した際、火災による建物全焼棟数の被害を250mメッシュごとに表示したものです。

- 地震に伴う火気器具、電気関係からの出火を取り扱い、建物被害と出火率の関係式等から建物全焼棟数を250mメッシュごと算出したものです。
- メッシュ内の全ての建物が同じ危険性を有しているわけではありません。
- 色が無いメッシュにおいても、火災被害が生じる可能性があります。
- 算定手法の詳細につきましては、宮城県第五次地震被害想定調査報告書(令和5年11月)をご覧ください。

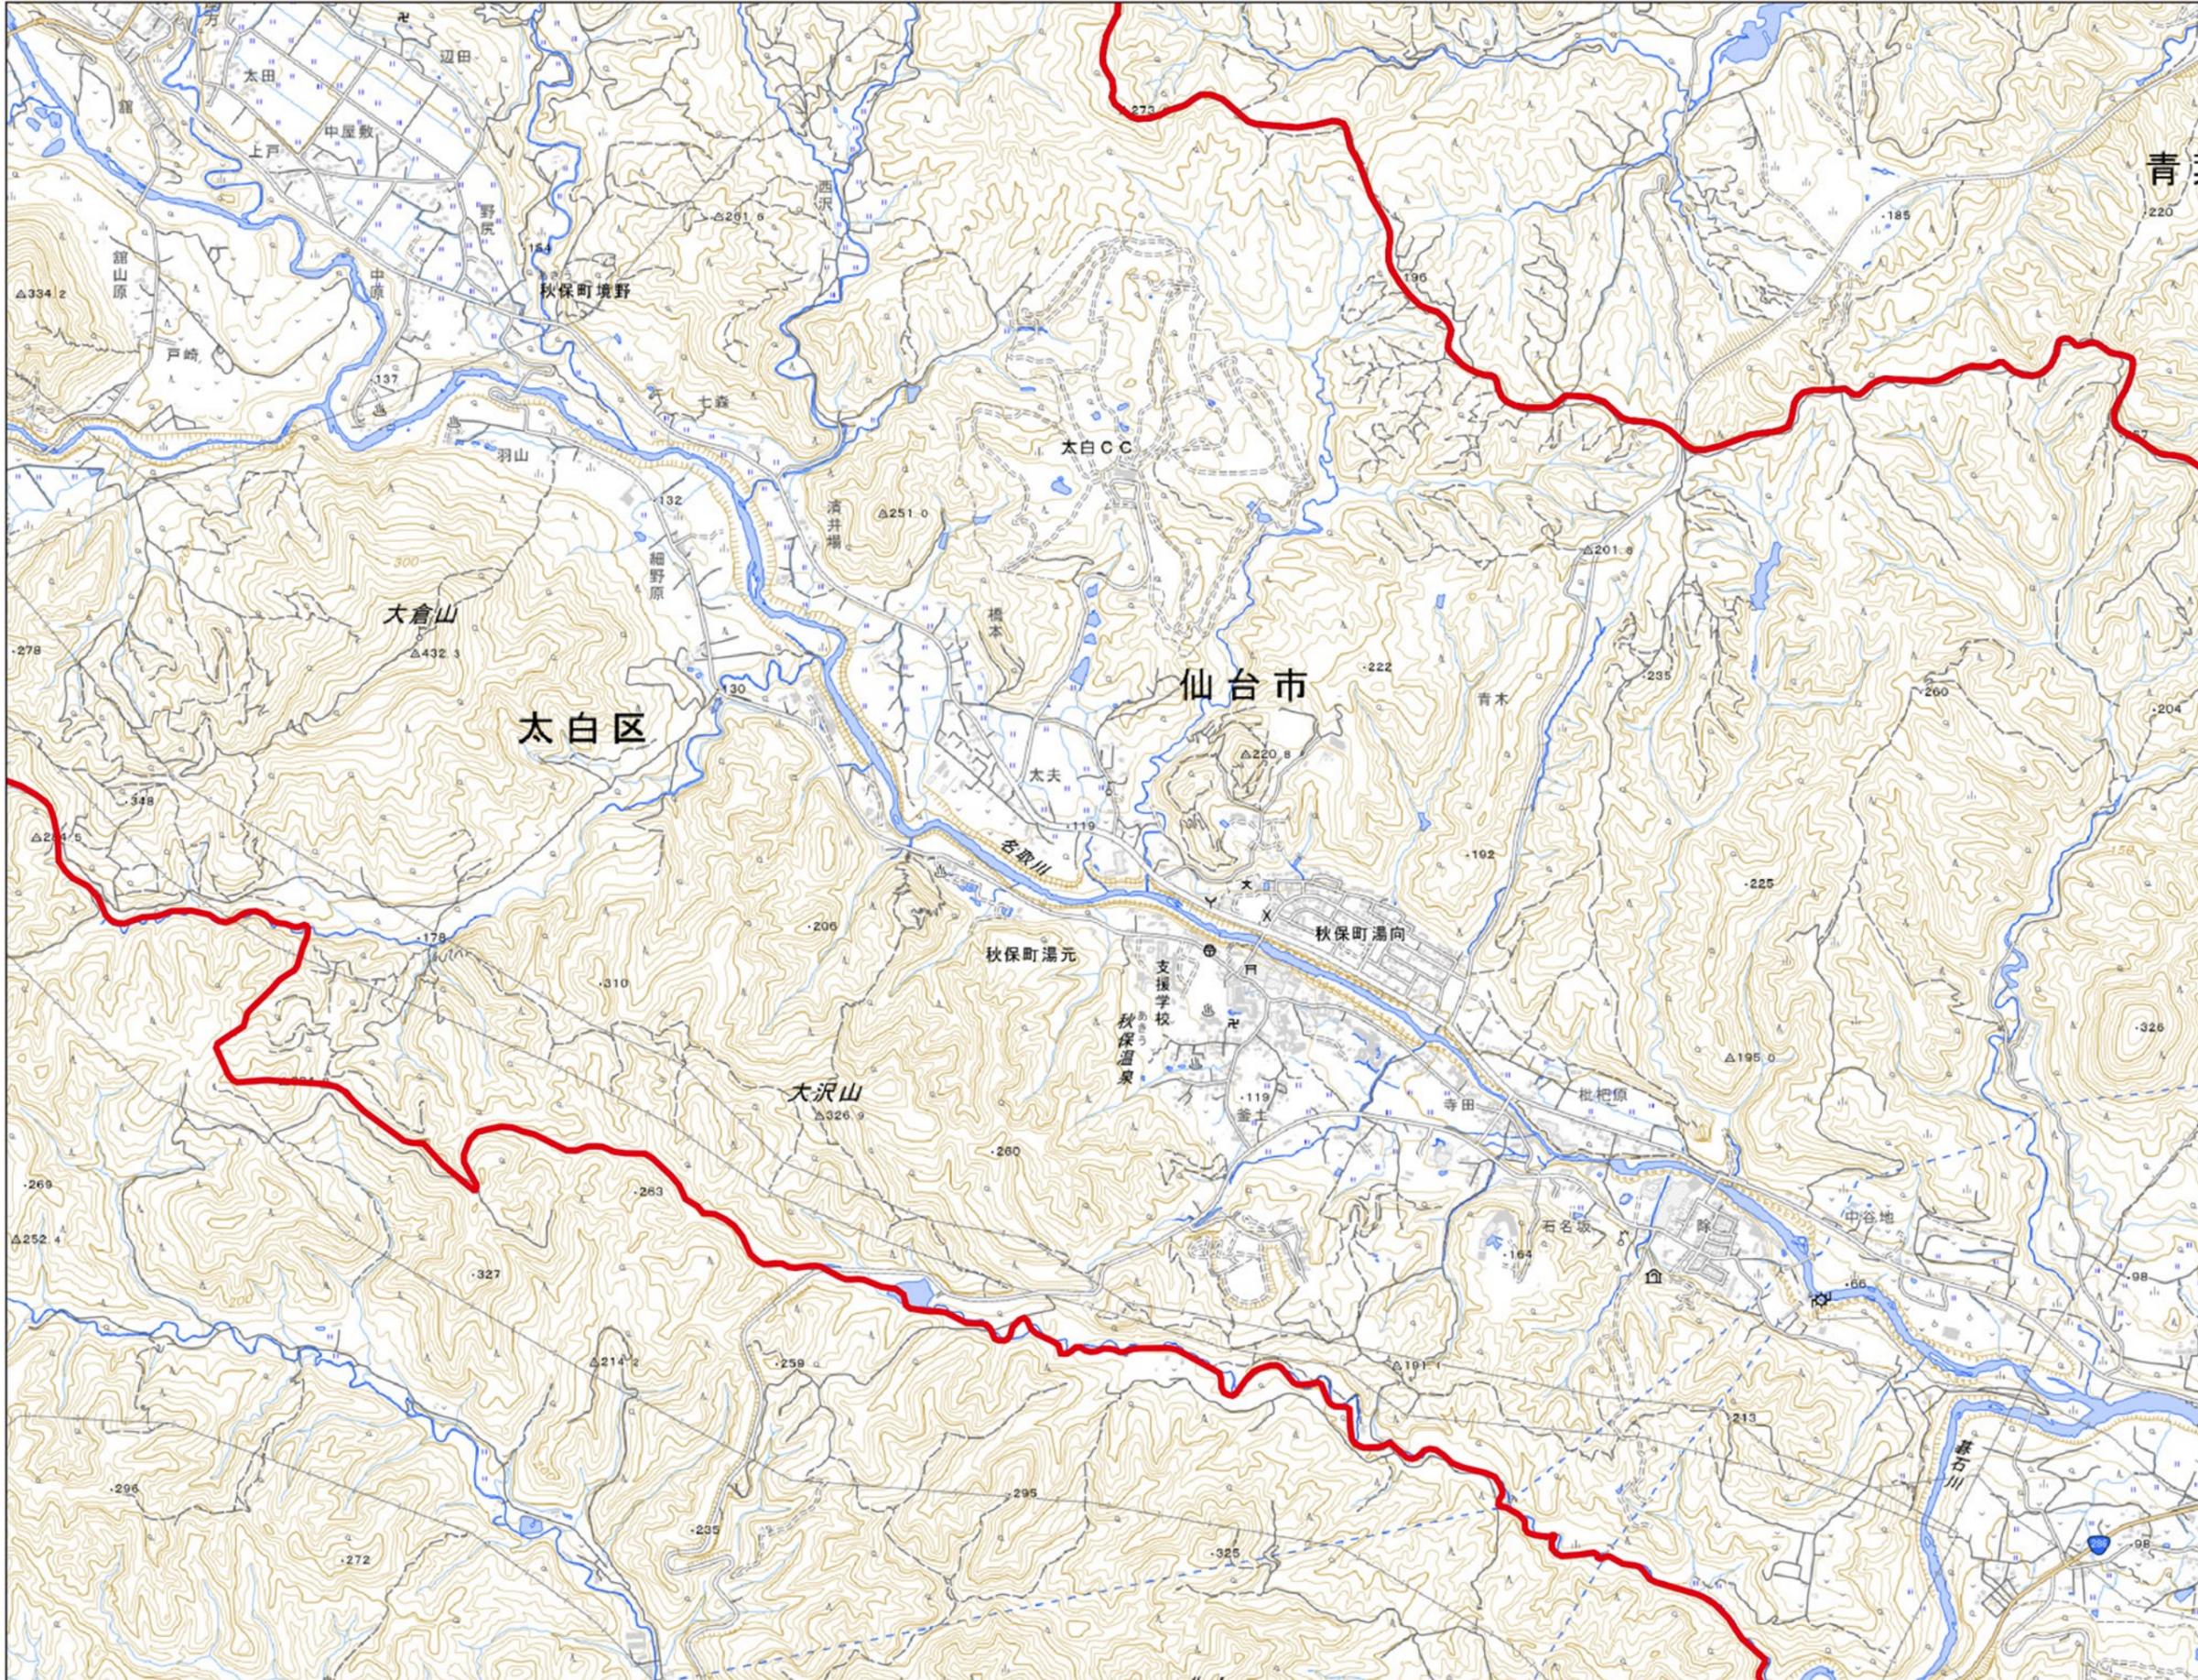
太白区5

この図面は、宮城県第五次地震被害想定調査において、長町-利府線断層帯地震(冬18時)(M7.5)が発生した際、火災による建物全焼棟数の被害を250mメッシュごとに表示したものです。

- 地震に伴う火気器具、電気関係からの出火を取り扱い、建物被害と出火率の関係式等から建物全焼する棟数を250mメッシュごとに算出したものです。
- メッシュ内の全ての建物が同じ危険性を有しているわけではありません。
- 色が無いメッシュにおいても、火災被害が生じる可能性があります。
- 算定手法の詳細につきましては、宮城県第五次地震被害想定調査報告書(令和5年11月)をご覧ください。

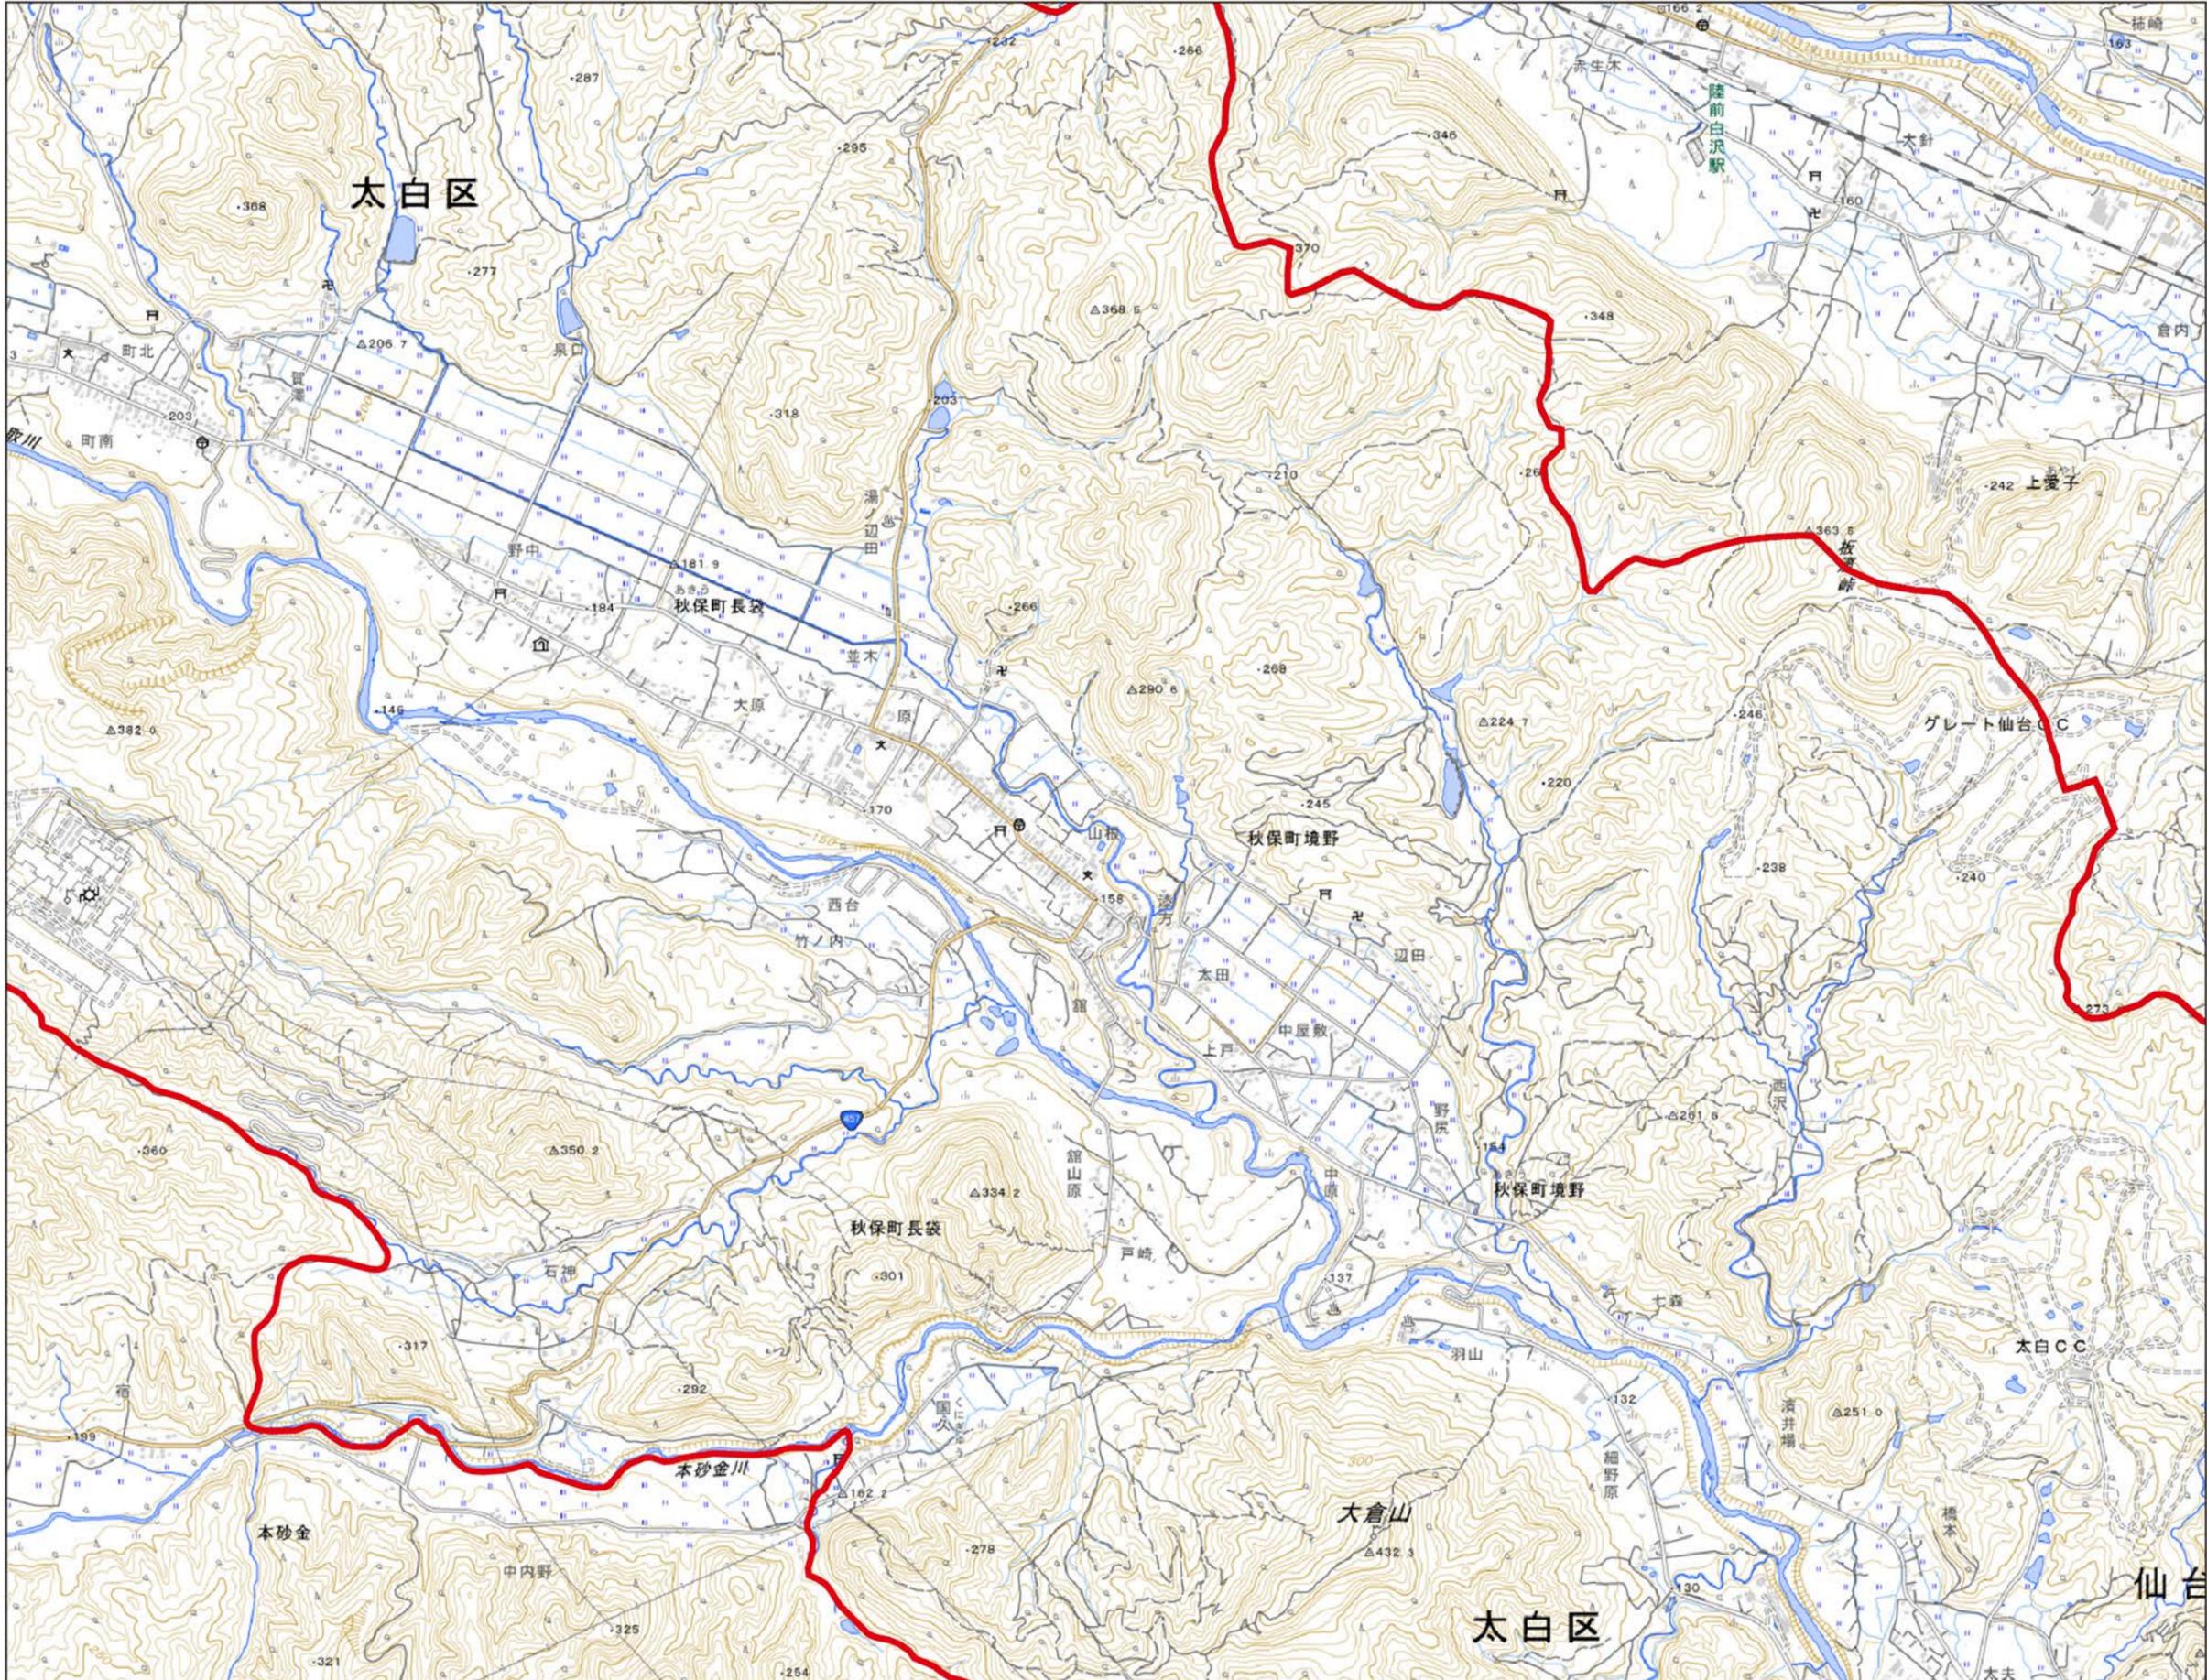
太白区6

この図面は、宮城県第五次地震被害想定調査において、長町-利府線断層帯地震(冬18時)(M7.5)が発生した際、火災による建物全焼棟数の被害を250mメッシュごとに表示したものです。

- 地震に伴う火気器具、電気関係からの出火を取り扱い、建物被害と出火率の関係式等から建物全焼する棟数を250mメッシュごとに算出したものです。
- メッシュ内の全ての建物が同じ危険性を有しているわけではありません。
- 色が無いメッシュにおいても、火災被害が生じる可能性があります。
- 算定手法の詳細につきましては、宮城県第五次地震被害想定調査報告書(令和5年11月)をご覧ください。
