資料5
長町 - 利府線断層帯地震
火災による建物全焼棟数
仙台市被害図

太白区
位置図

長町 - 利府線断層帯地震(冬18時)

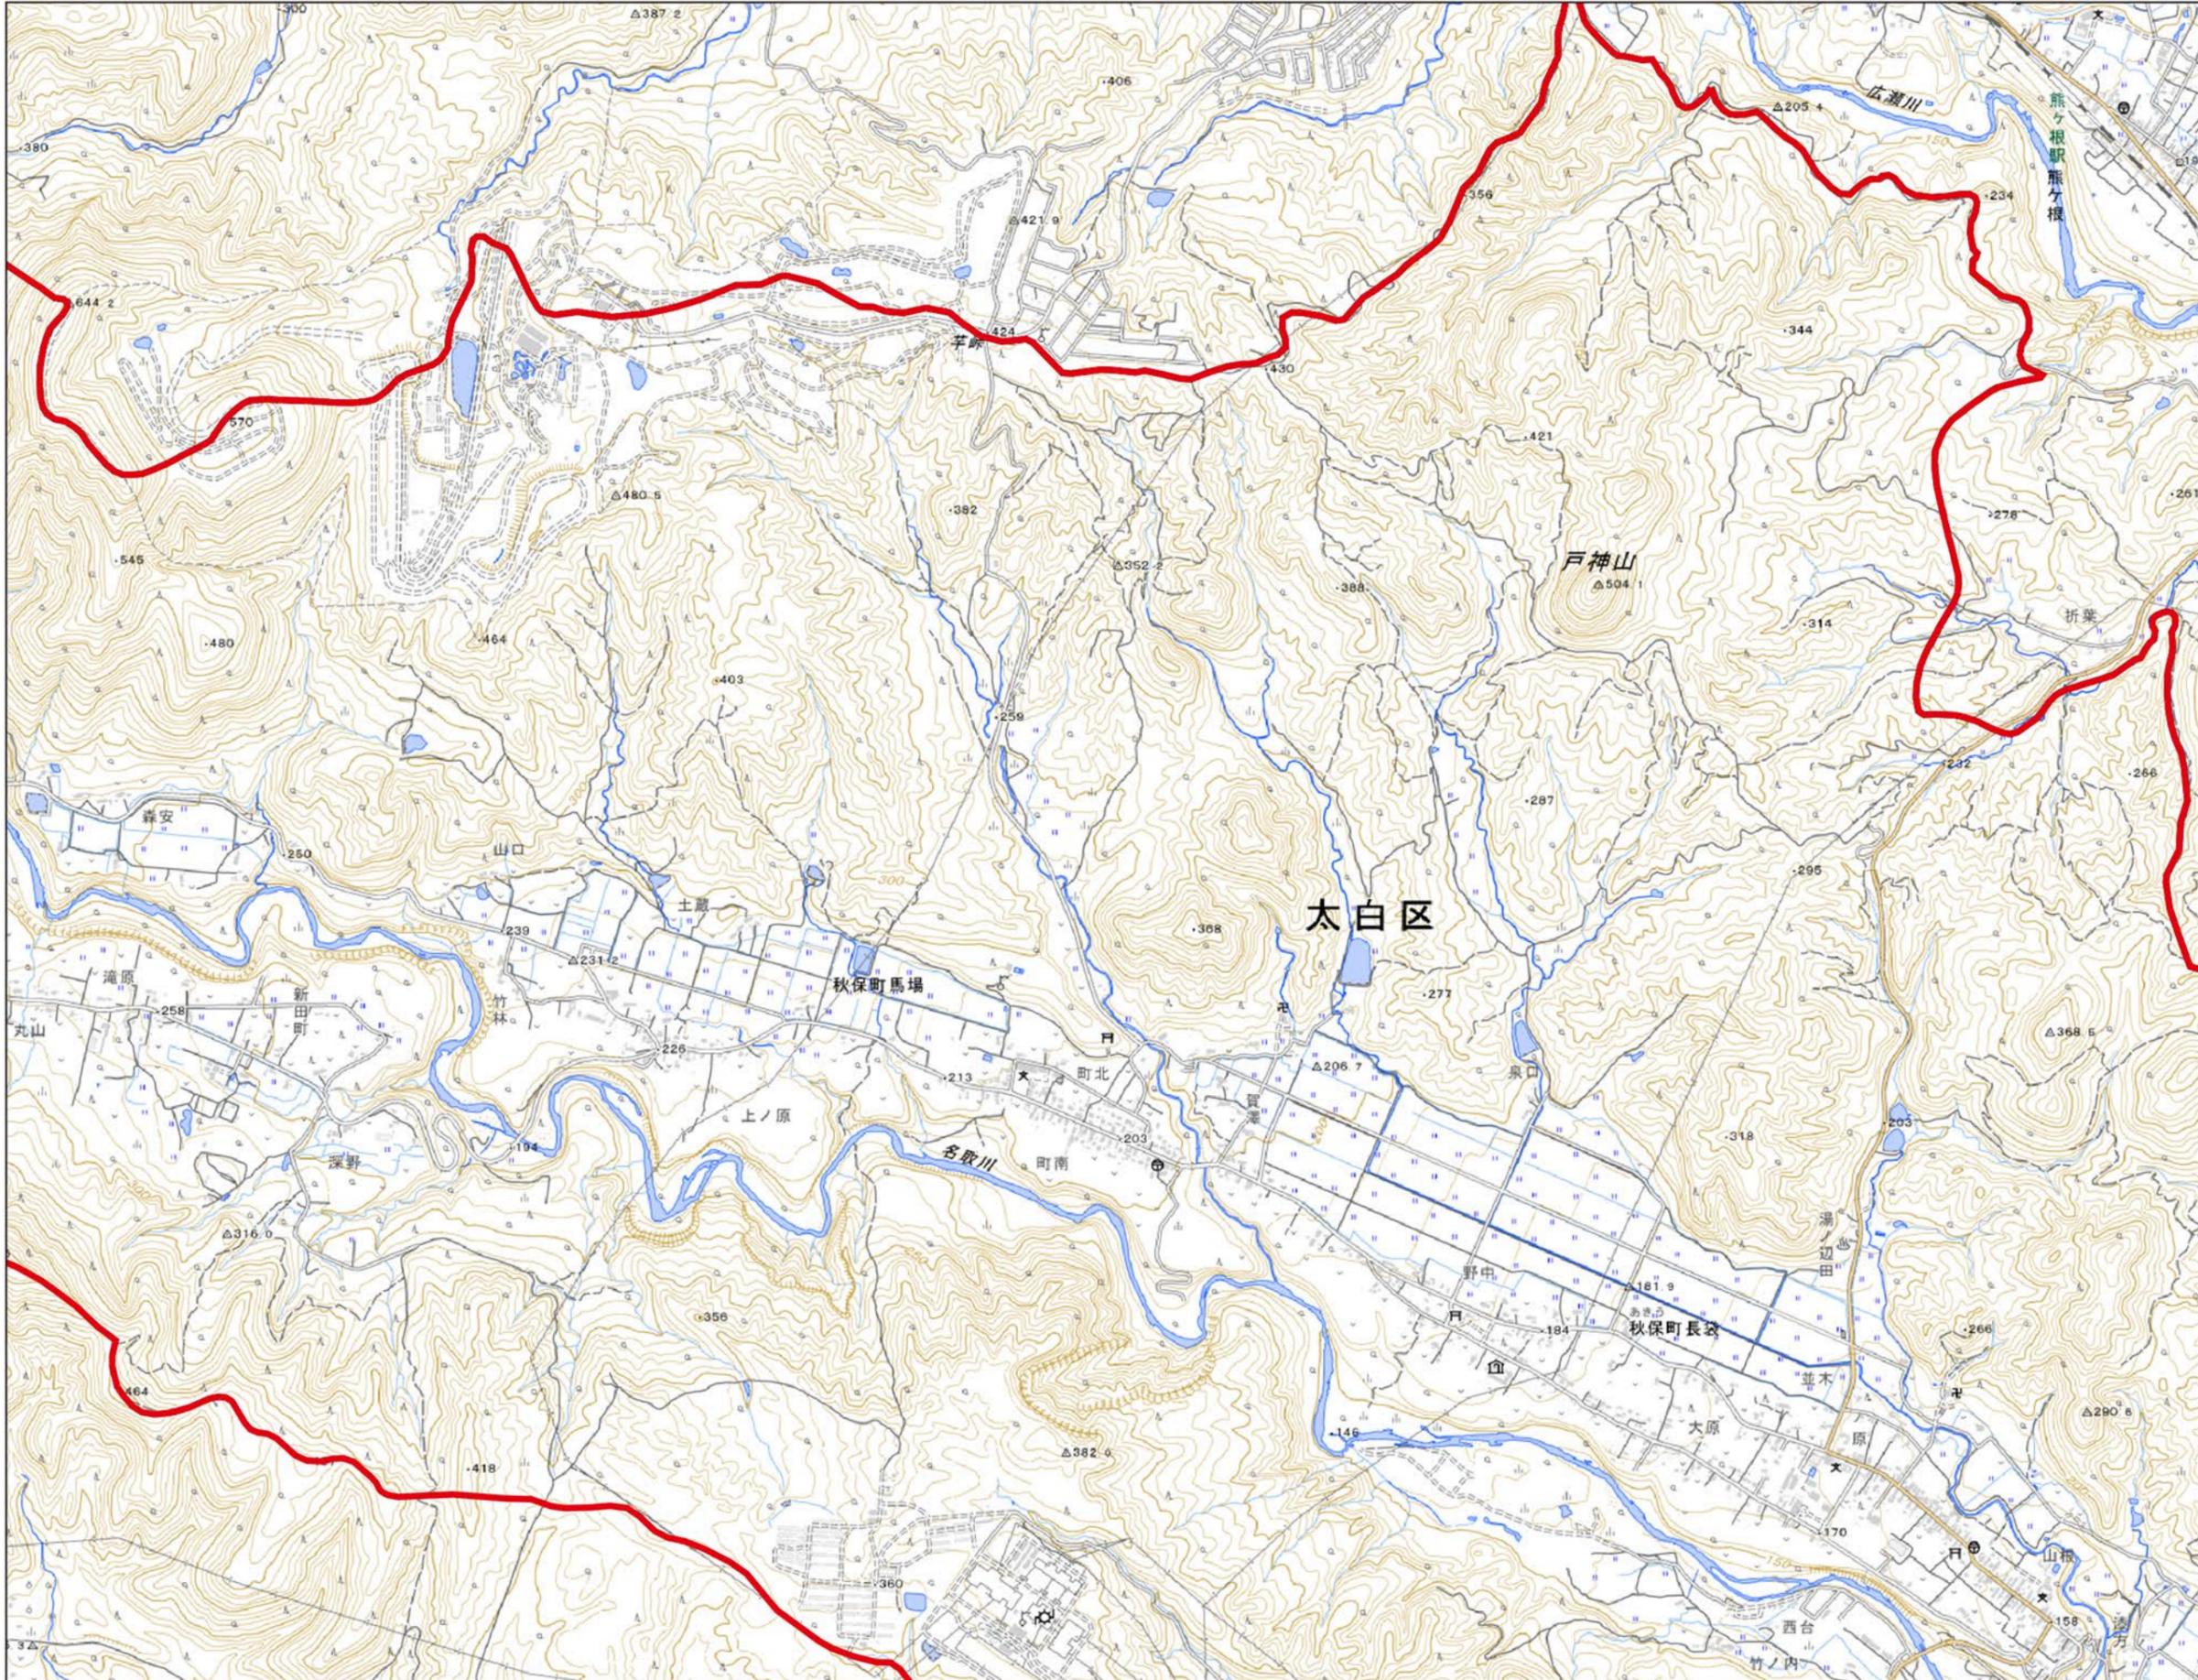
太白区7

この図面は、宮城県第五次地震被害想定調査において、長町-利府線断層帯地震(冬18時)(M7.5)が発生した際、火災による建物全焼棟数の被害を250mメッシュごとに表示したものです。

- 地震に伴う火気器具、電気関係からの出火を取り扱い、建物被害と出火率の関係式等から建物が全焼する棟数を250mメッシュごとに算出したものです。
- メッシュ内の全ての建物が同じ危険性を有しているわけではありません。
- 色が無いメッシュにおいても、火災被害が生じる可能性があります。
- 算定手法の詳細につきましては、宮城県第五次地震被害想定調査報告書(令和5年11月)をご覧ください。

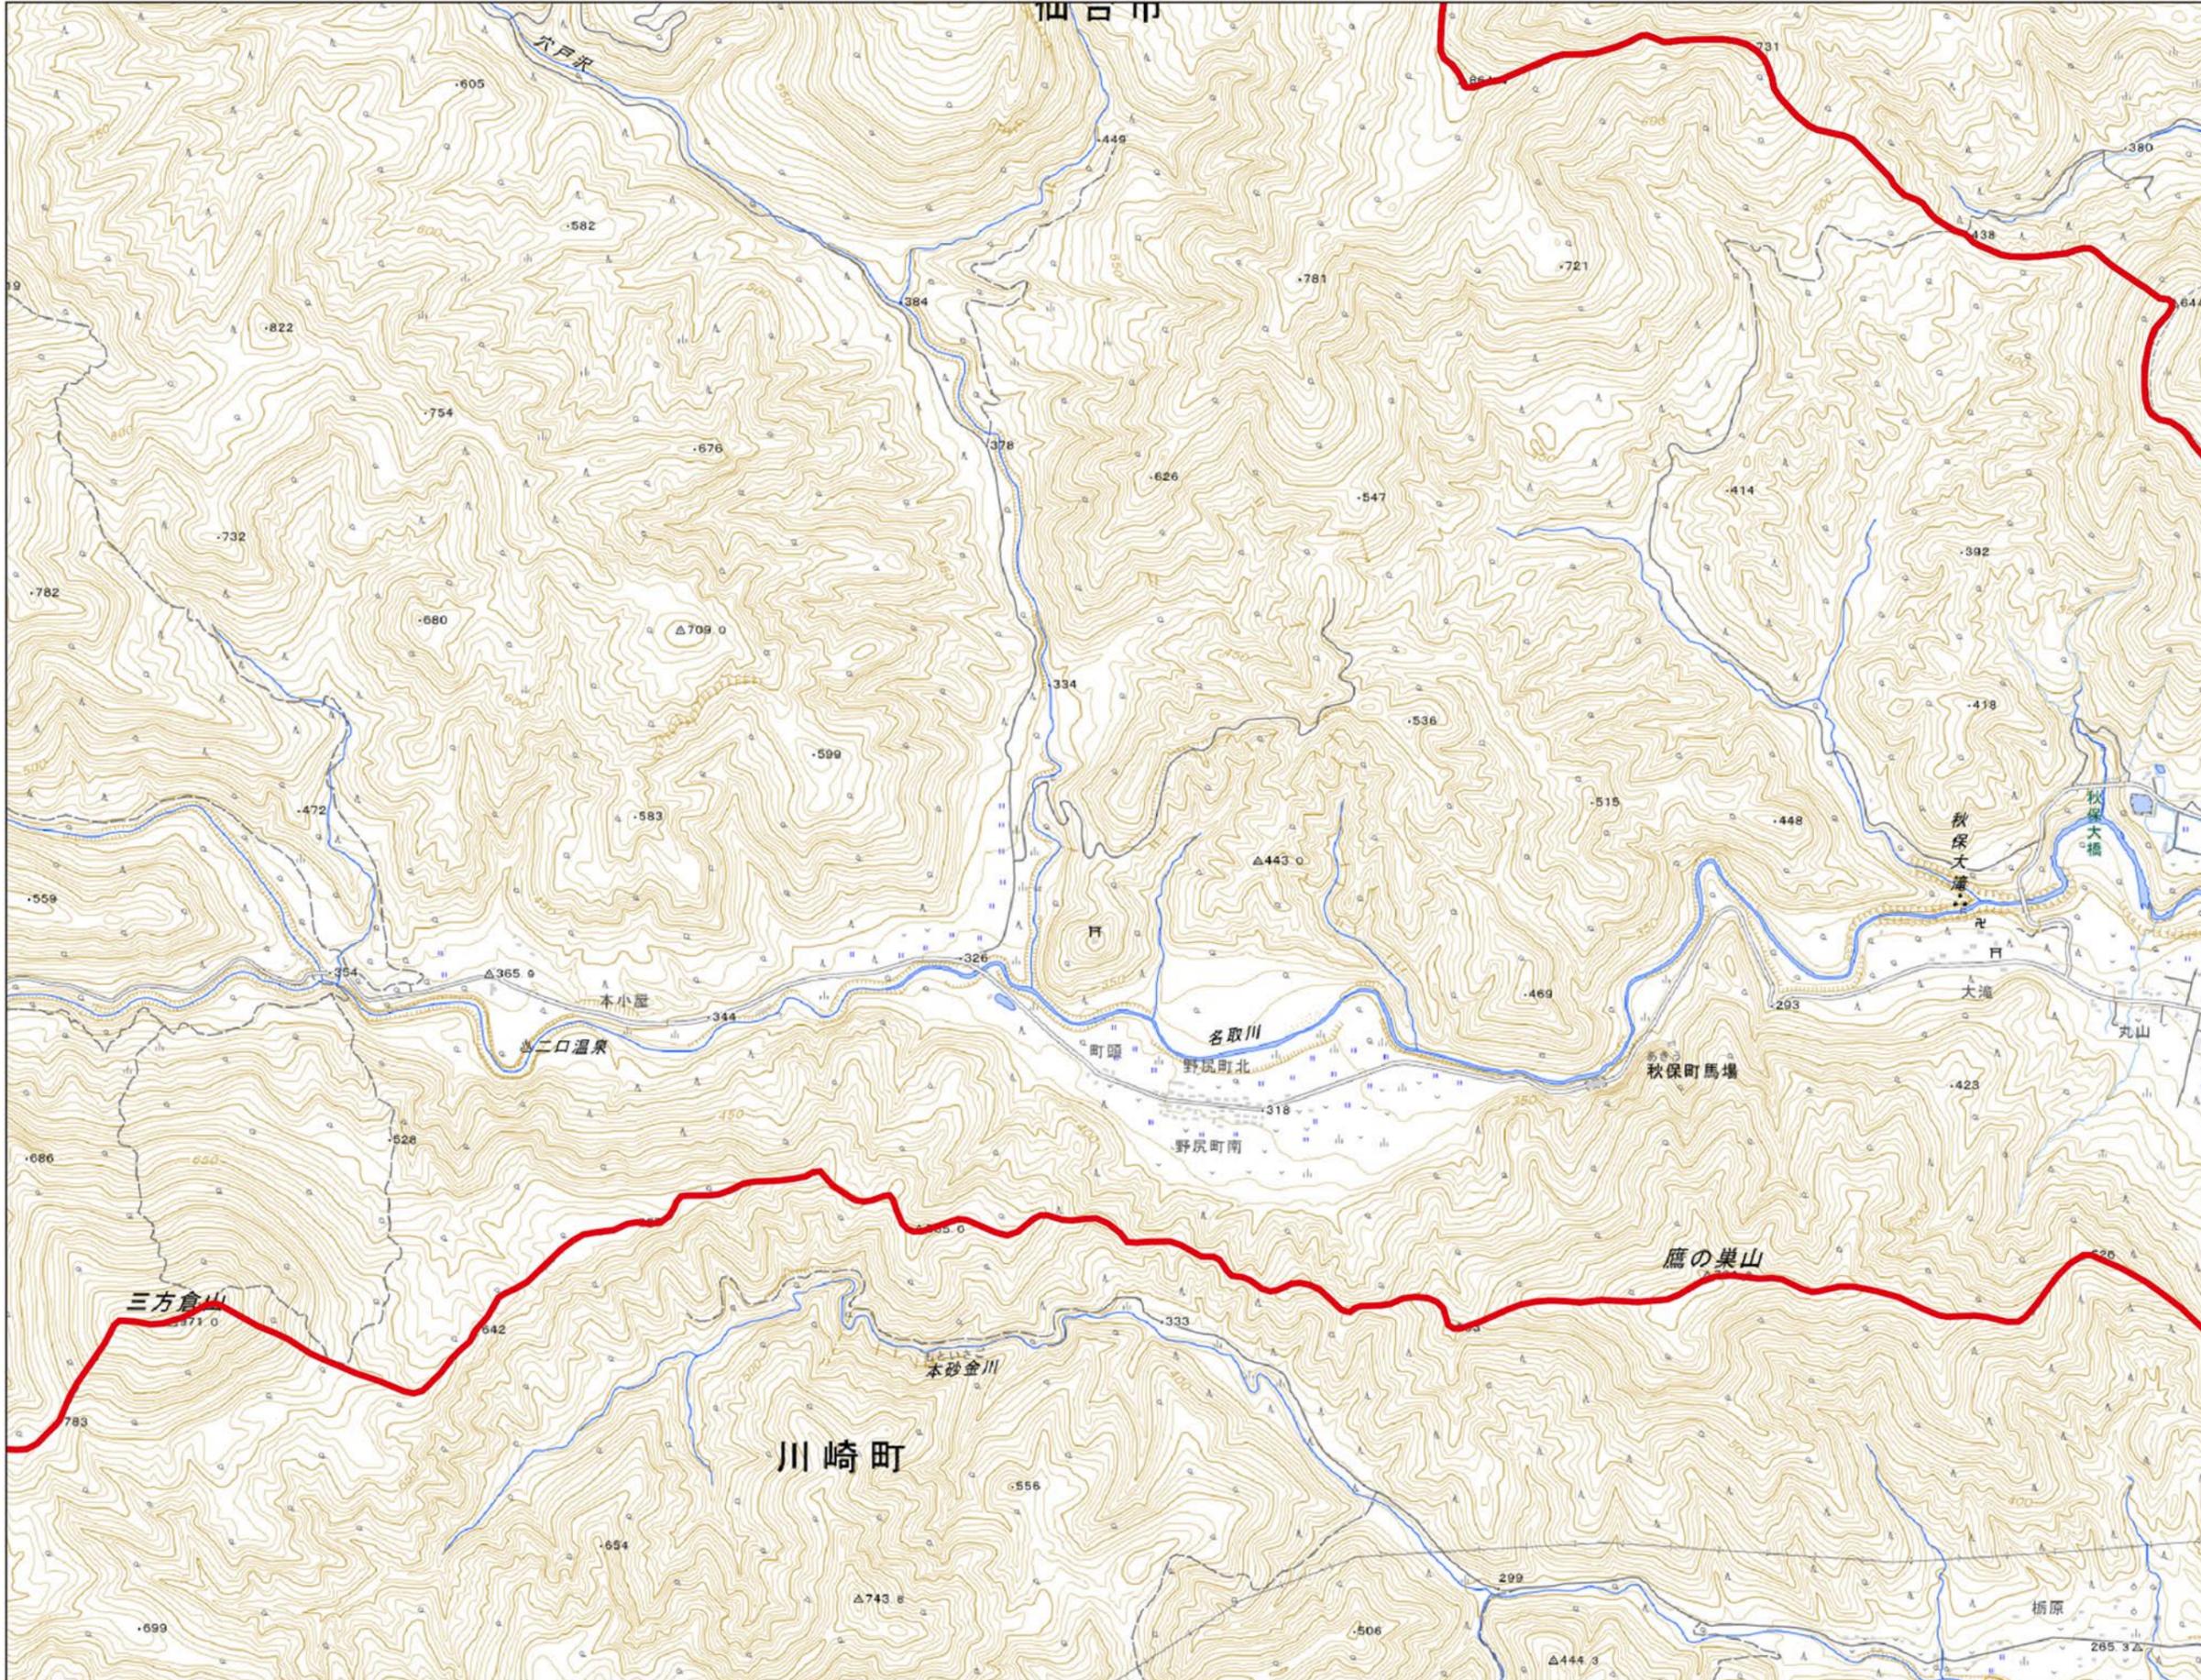
太白区8

この図面は、宮城県第五次地震被害想定調査において、長町-利府線断層帯地震(冬18時)(M7.5)が発生した際、火災による建物全焼棟数の被害を250mメッシュごとに表示したものです。

- 地震に伴う火気器具、電気関係からの出火を取り扱い、建物被害と出火率の関係式等から建物が全焼する棟数を250mメッシュごとに算出したものです。
- メッシュ内の全ての建物が同じ危険性を有しているわけではありません。
- 色が無いメッシュにおいても、火災被害が生じる可能性があります。
- 算定手法の詳細につきましては、宮城県第五次地震被害想定調査報告書(令和5年11月)をご覧ください。
