令和 6 年度の河川整備等

1. 東北地方整備局仙台河川国道事務所
2. 宮城県仙台土木事務所
3. 仙台市建設局河川課

日辺地区 河川改修事業

二級河川七北田川水系七北田川 七北田川大規模特定河川事業

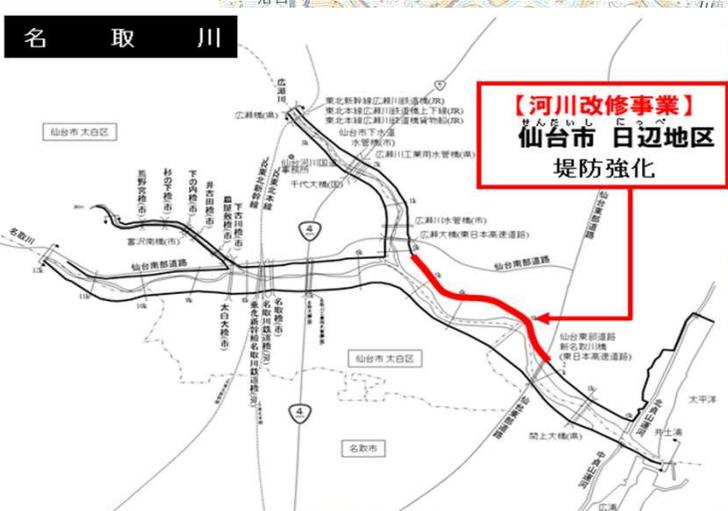
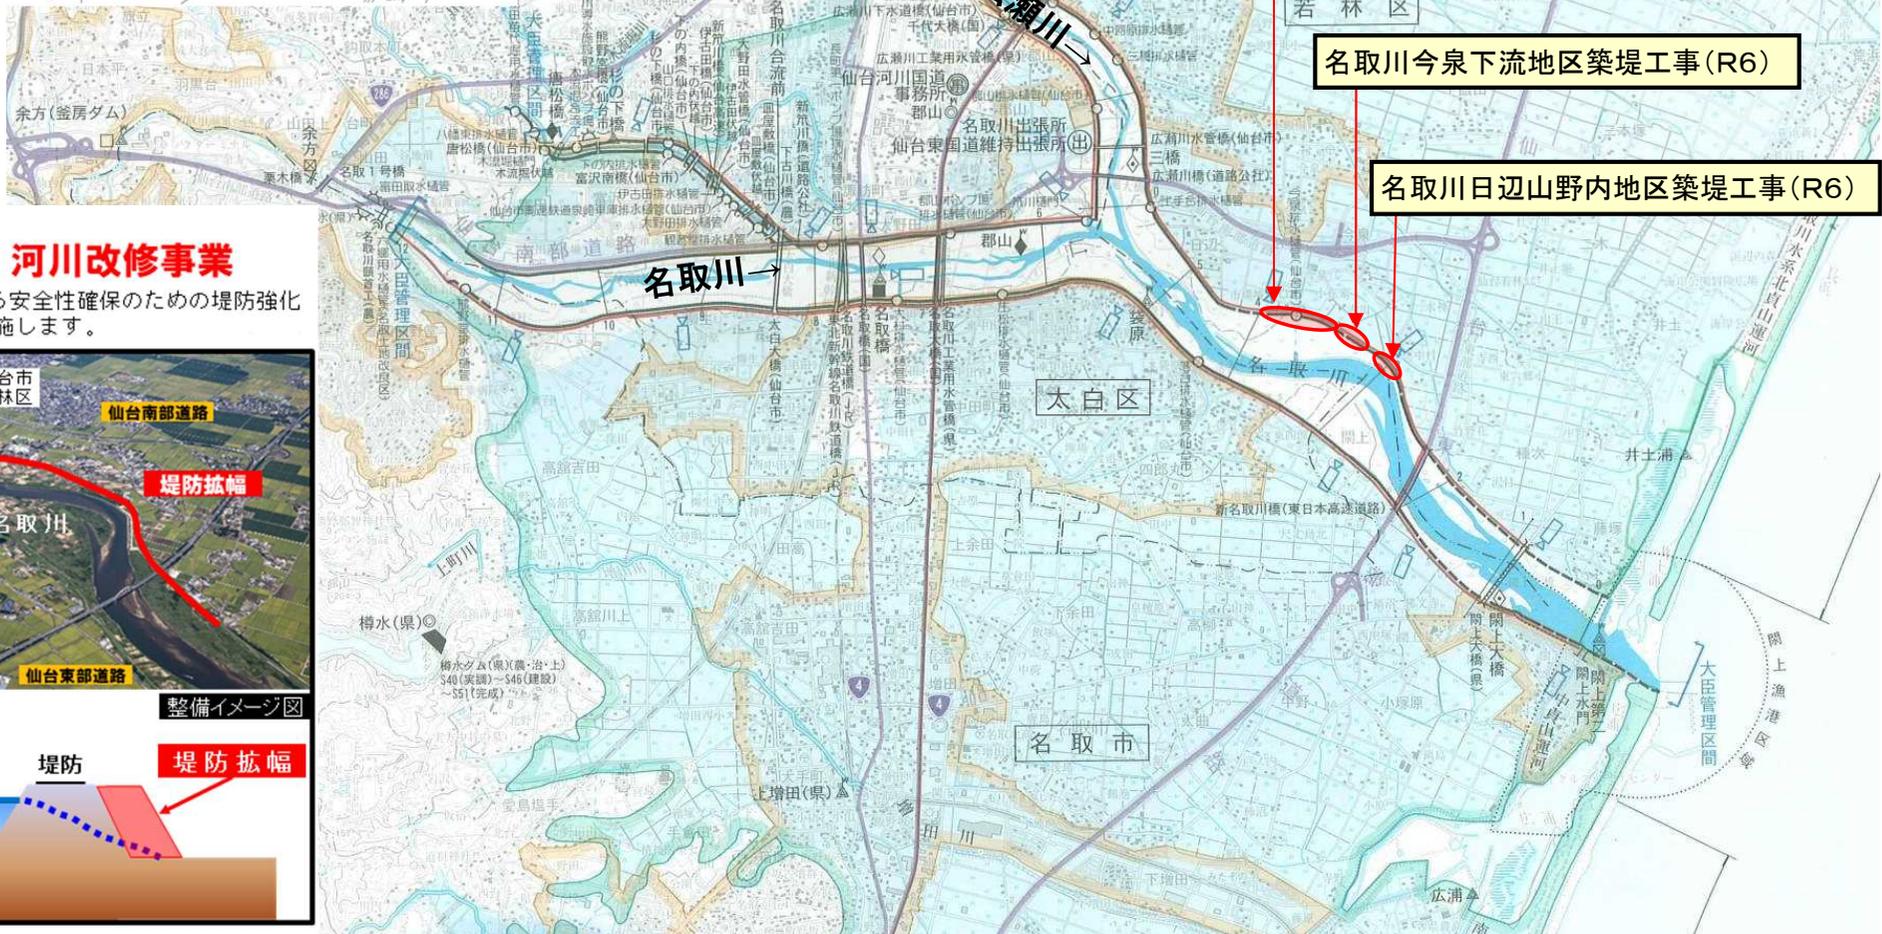
名取川 堤防拡幅等工事位置図

堤防の浸透に対する安全性確保のための堤防強化(堤防拡幅)を実施します。

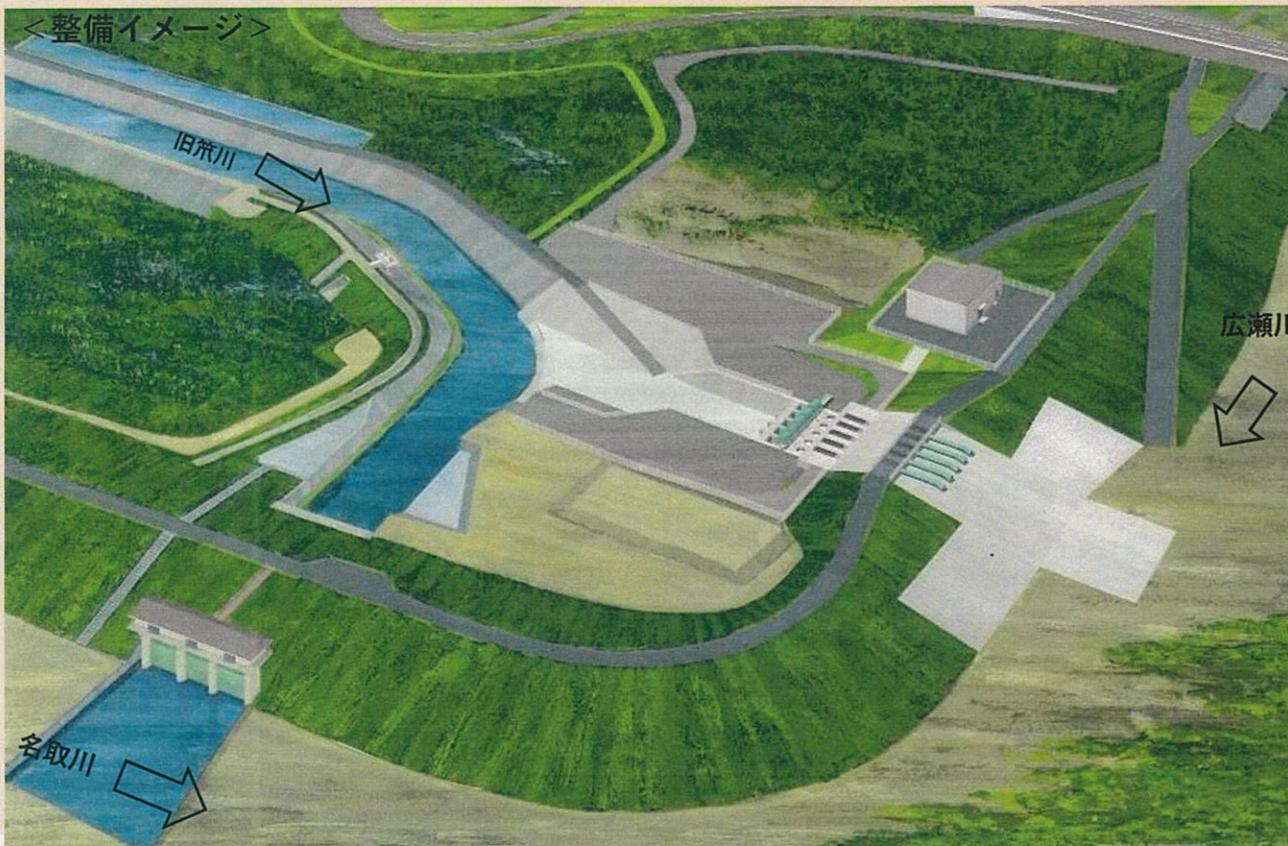
<整備イメージ>

平成27年9月関東・東北豪雨と同等な降雨に対して、床上浸水の被害を防止することができ、浸水被害の軽減が図られます。

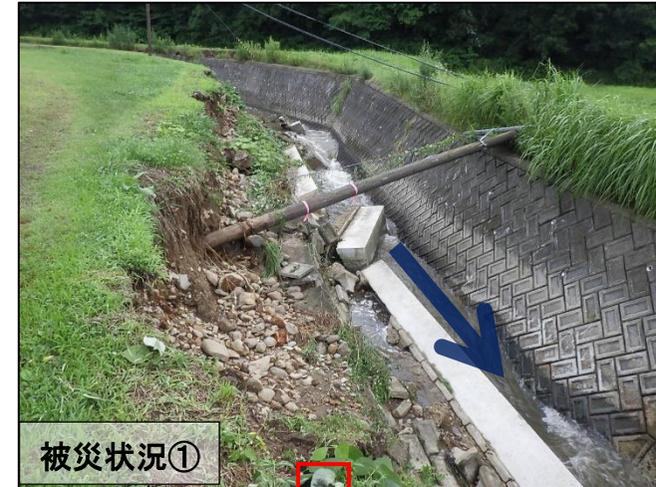
被災状況①

赤坂川災害復旧工事
