## 陸奥国分寺鐘楼解体・復元修理工事について

令和元年 11 月 30 日

仙台市教育委員会文化財課

事業名：名勝 おくのほそ道の風景地 木の下及び薬師堂

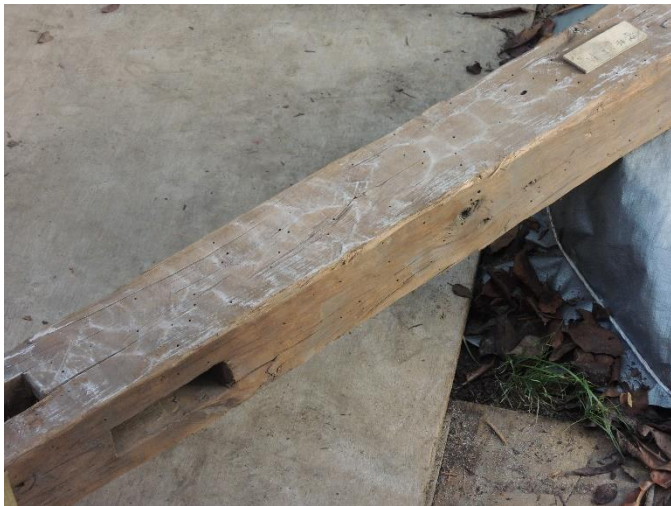
写真2 蛤刃チョウナの加工痕

斗に 2 種類の樹種が使われていること、野垂木が二重に打たれていることから、大規模な修理が複数回行われたことが分かりました。上側の野垂木にも和釘が使われていることや、棟束などに 蛤 刃チョウナの加工痕が確認されたこと、江戸時代の絵図資料などを考え合わせると、現在の鐘楼は、江戸時代初期に建築されたものであり、当初は瓦葺きであった可能性が高いと考えられます。
