近年確認された大手門関連資料

仙台空襲で焼失した旧国宝・仙台城大手門の金具類
実物を79年ぶりに確認 装飾に関する新史料も
—東北大学の歴史資料保全活動および授業が発見に貢献—

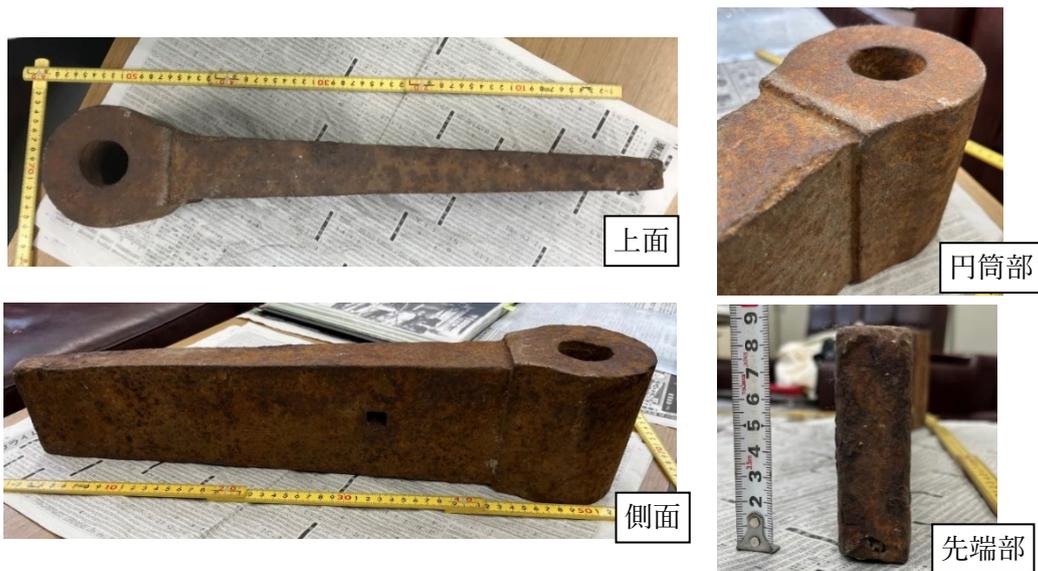
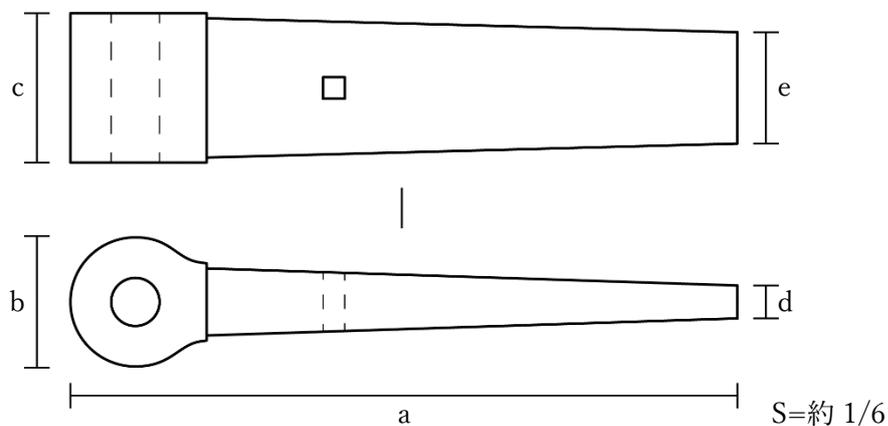
第1図 金具の写真(上)と模式図(下)

- ・全体形がクサビ形で、クサビ形の棒状の部分と円筒状の部分で構成されている。棒状の部分の側面には方形の穴(釘穴か)があいている。錆などの状況から鉄製と考えられる。
- ・大きさは、全長 52.4 cm(a)、円筒部幅 10.2 cm(b)、厚さ 11.8 cm(c)、先端部幅 2.6 cm(d)、厚さ 8.8 cm(e)、円筒部の穴は径 3.8 cm、側面の穴は一辺 1.7 cmとなる。
- ・形状から、門扉に使用する蝶番(肘壺)と考えられ、古写真から判断すると、大扉または脇扉で使用されたと蝶番(肘壺)と考えられる。また、釘穴が一箇所であるため、門柱側の金具である可能性が考えられる。

城郭名	使用された門 ※1	金具※2 (cm)			釘穴数 (箇所)	門扉 (m)		備考
		全長(a)	高さ(c)	外径(b)		幅	高さ	
仙台北跡	大手門大扉	52.4	11.8	10.2	1	2.4	3.7	門柱側の金具か
	大手門脇扉					1.8	2.0	
鹿児島城跡	御桜門大扉	132	17.8	17.0	3	2.4	5.1	門扉側の金具
	御桜門潜戸	67	11.8	9.0	4	1.8	2.9	門扉側の金具
高松城跡	桜御門大戸	47.5	10.5	9.1	2	1.6	3.0	門扉側の金具

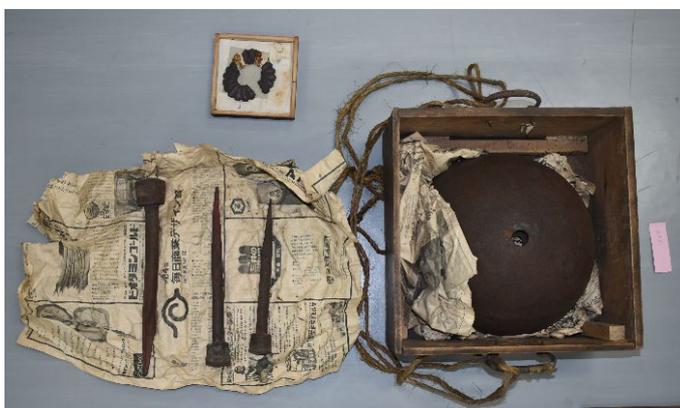
図2. 箱の中に収められていた釘隠し（右）、釘3種類（左）、飾り金具（上）

2024年5月30日、佐藤准教授らと仙台市教育委員会文化財課が共同で調査を実施し、金具類の現物と、仙台市が把握していた文献に含まれている旧仙台城大手門の金具類の模写を照合した結果、今回確認された金具類は、仙台城大手門に使われていた実物であったと結論しました。

今回発見された金具類や新史料により、大手門各部の金具の形状・大きさ等をより正確に把握することが可能になりました。金具が取り付けられていた柱の寸法や、江戸時代当時の仙台城大手門外観の正確な復元に資する有力な史料となります。

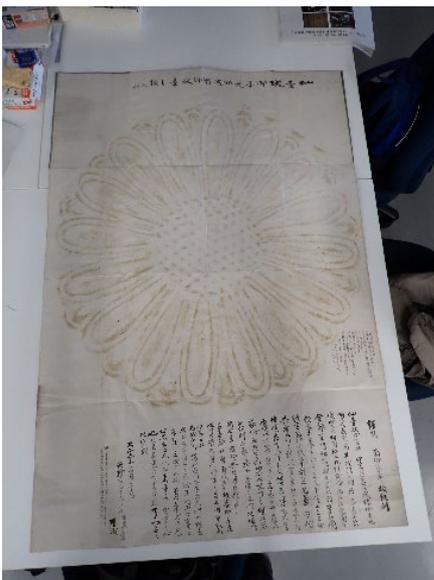
図3. 拓本と説明書き

2024年5月30日、実習に参加していた学生が梅津氏コレクションから、さらに菊の紋の拓本およびその説明書きからなる史料（図3）を発見しました。

拓本は木製とみられる大きな菊の紋のもので、その説明は大正元（1912）年11月に書かれたとみられ、「明治20年代末に大手門の解体が検討された際、当時の第二師団長の働きかけで解体は回避され、さらに門に新たに菊と桐の紋を付すことになった」「新たに大手門に取り付けた菊の紋は、かつて仙台城本丸の建物に飾られ、今は青葉神社に保管されている紋を模して作成した」旨が記されていました。

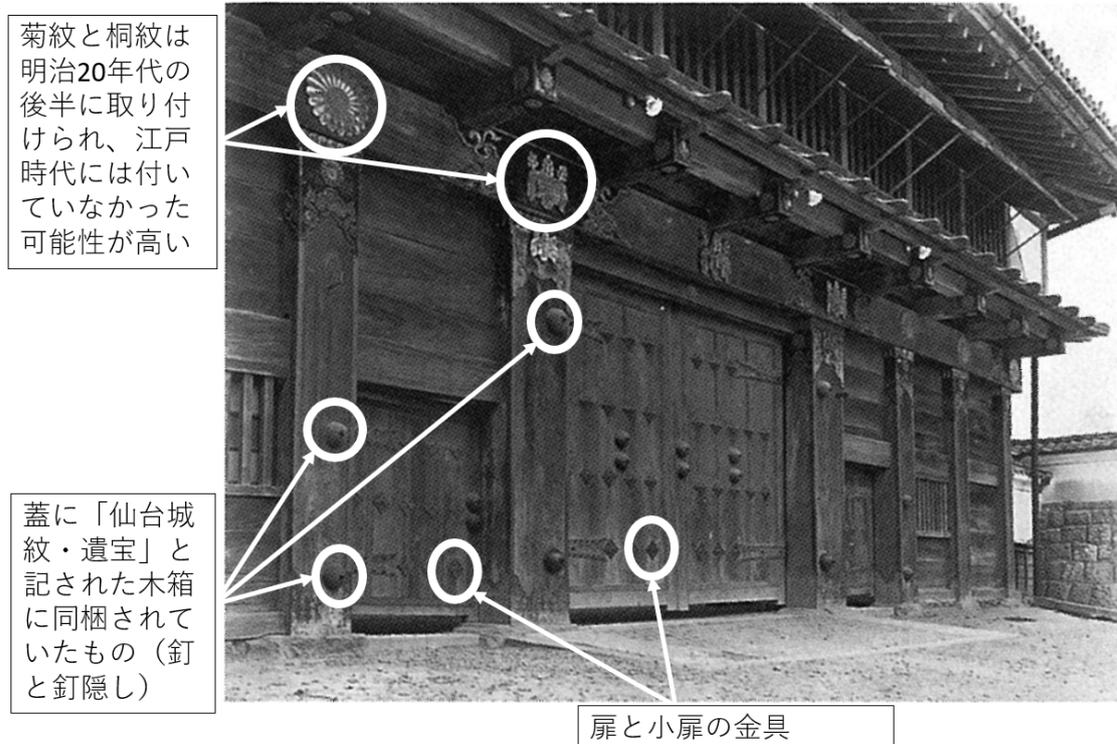
図4. 今回の発見と仙台城大手門の関連（写真は戦前に撮影されたもの。写真出典：『仙台市史 特別編7 城館』仙台市2006年、380ページ／原資料・仙台市博物館所蔵）

戦前に撮影された写真から、仙台城大手門には桐や菊の紋が付されていたことが確認できます（図4）。今回発見された新史料により、少なくともその一部は、江戸時代初期の創建時ではなく、明治時代に取り付けられたものである可能性が高まりました。
