R3年度 荒巻小学校 通学路対策箇所図①

R3年度 荒巻小学校 通学路対策箇所図②

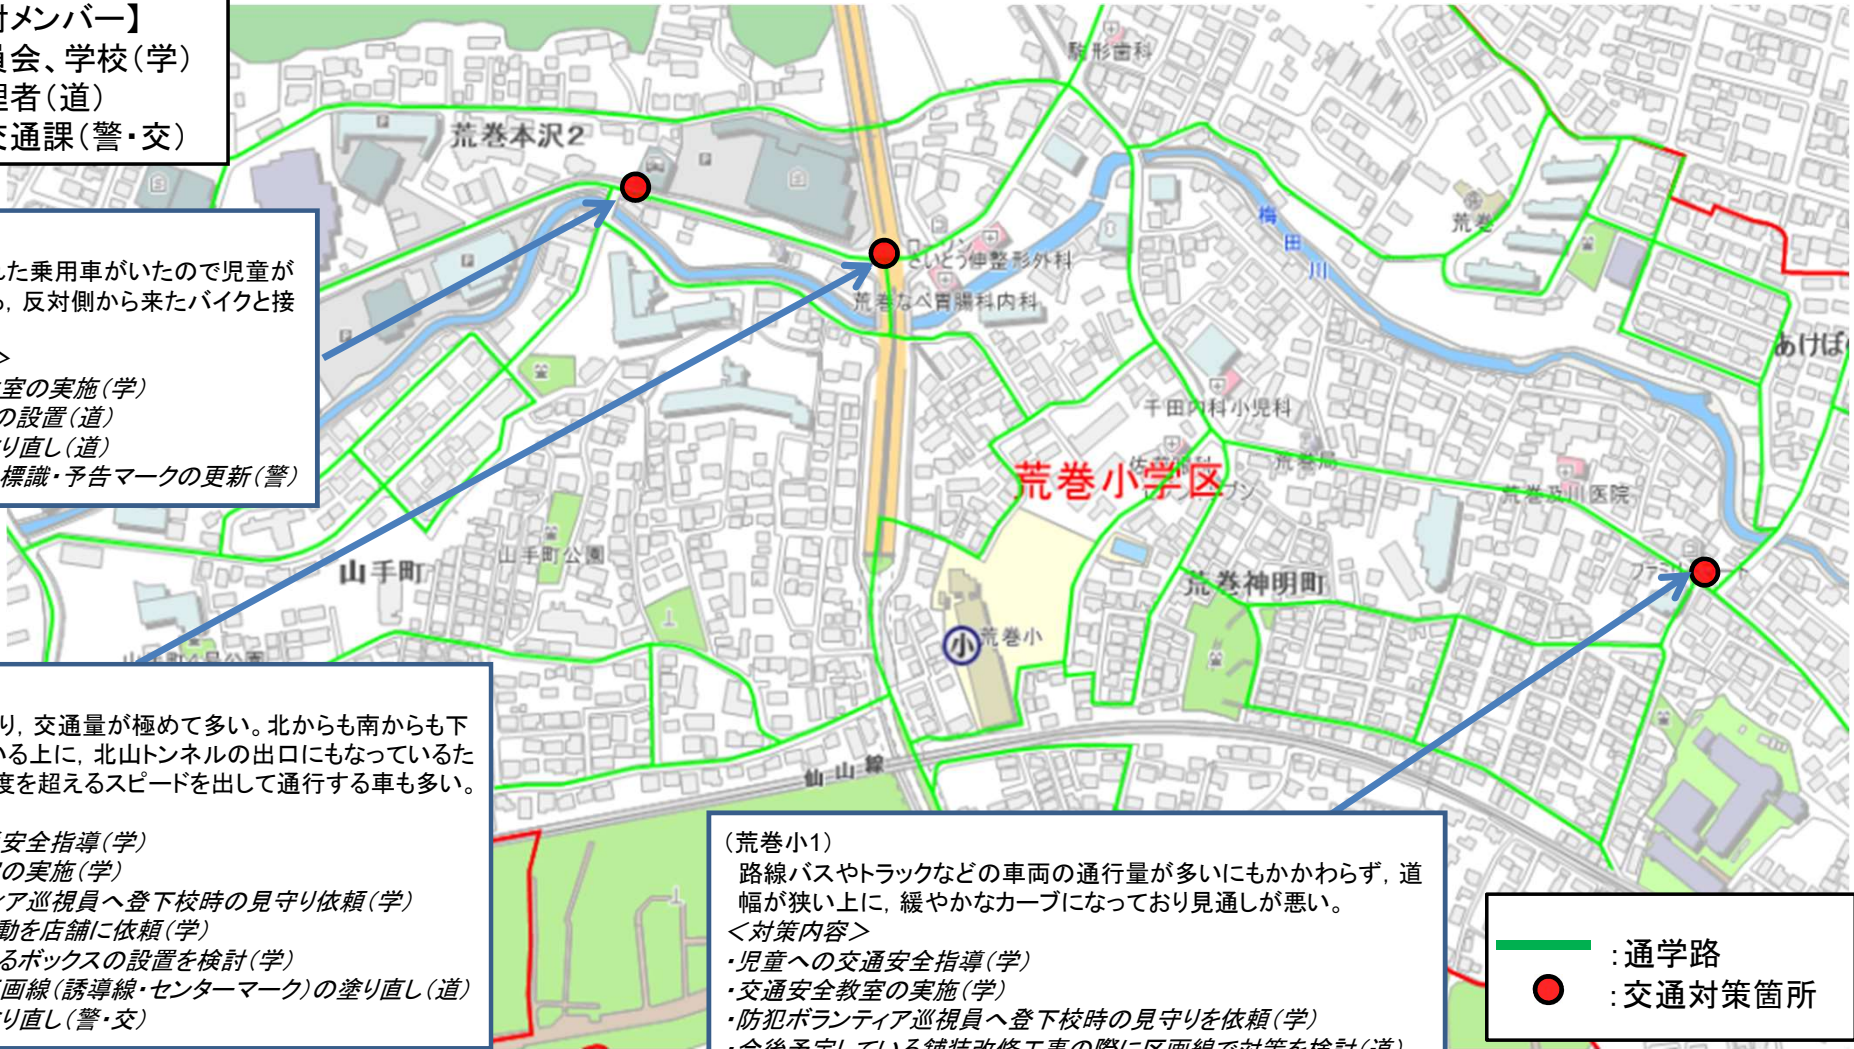
(荒巻3)
 止まってくれた乗用車がいたので児童が渡ったところ、反対側から来たバイクと接触した。
 <対策内容>
 ・交通安全教室の実施(学)
 ・減速マークの設置(道)
 ・外側線の塗り直し(道)
 ・横断歩道の標識・予告マークの更新(警)

(荒巻小2)
 幹線道路であり、交通量が極めて多い。北からも南からも下り坂になっている上に、北山トンネルの出口にもなっているために、制限速度を超えるスピードを出して通行する車も多い。
 <対策内容>
 ・児童への交通安全指導(学)
 ・交通安全教室の実施(学)
 ・防犯ボランティア巡視員へ登下校時の見守り依頼(学)
 ・のぼり旗の移動を店舗に依頼(学)
 ・横断旗を入れるボックスの設置を検討(学)
 ・交差点内の区画線(誘導線・センターマーク)の塗り直し(道)
 ・横断歩道の塗り直し(警・交)

(荒巻小1)
 路線バスやトラックなどの車両の通行量が多いにもかかわらず、道幅が狭い上に、緩やかなカーブになっており見通しが悪い。
 <対策内容>
 ・児童への交通安全指導(学)
 ・交通安全教室の実施(学)
 ・防犯ボランティア巡視員へ登下校時の見守りを依頼(学)
 ・今後予定している舗装改修工事の際に区画線で対策を検討(道)

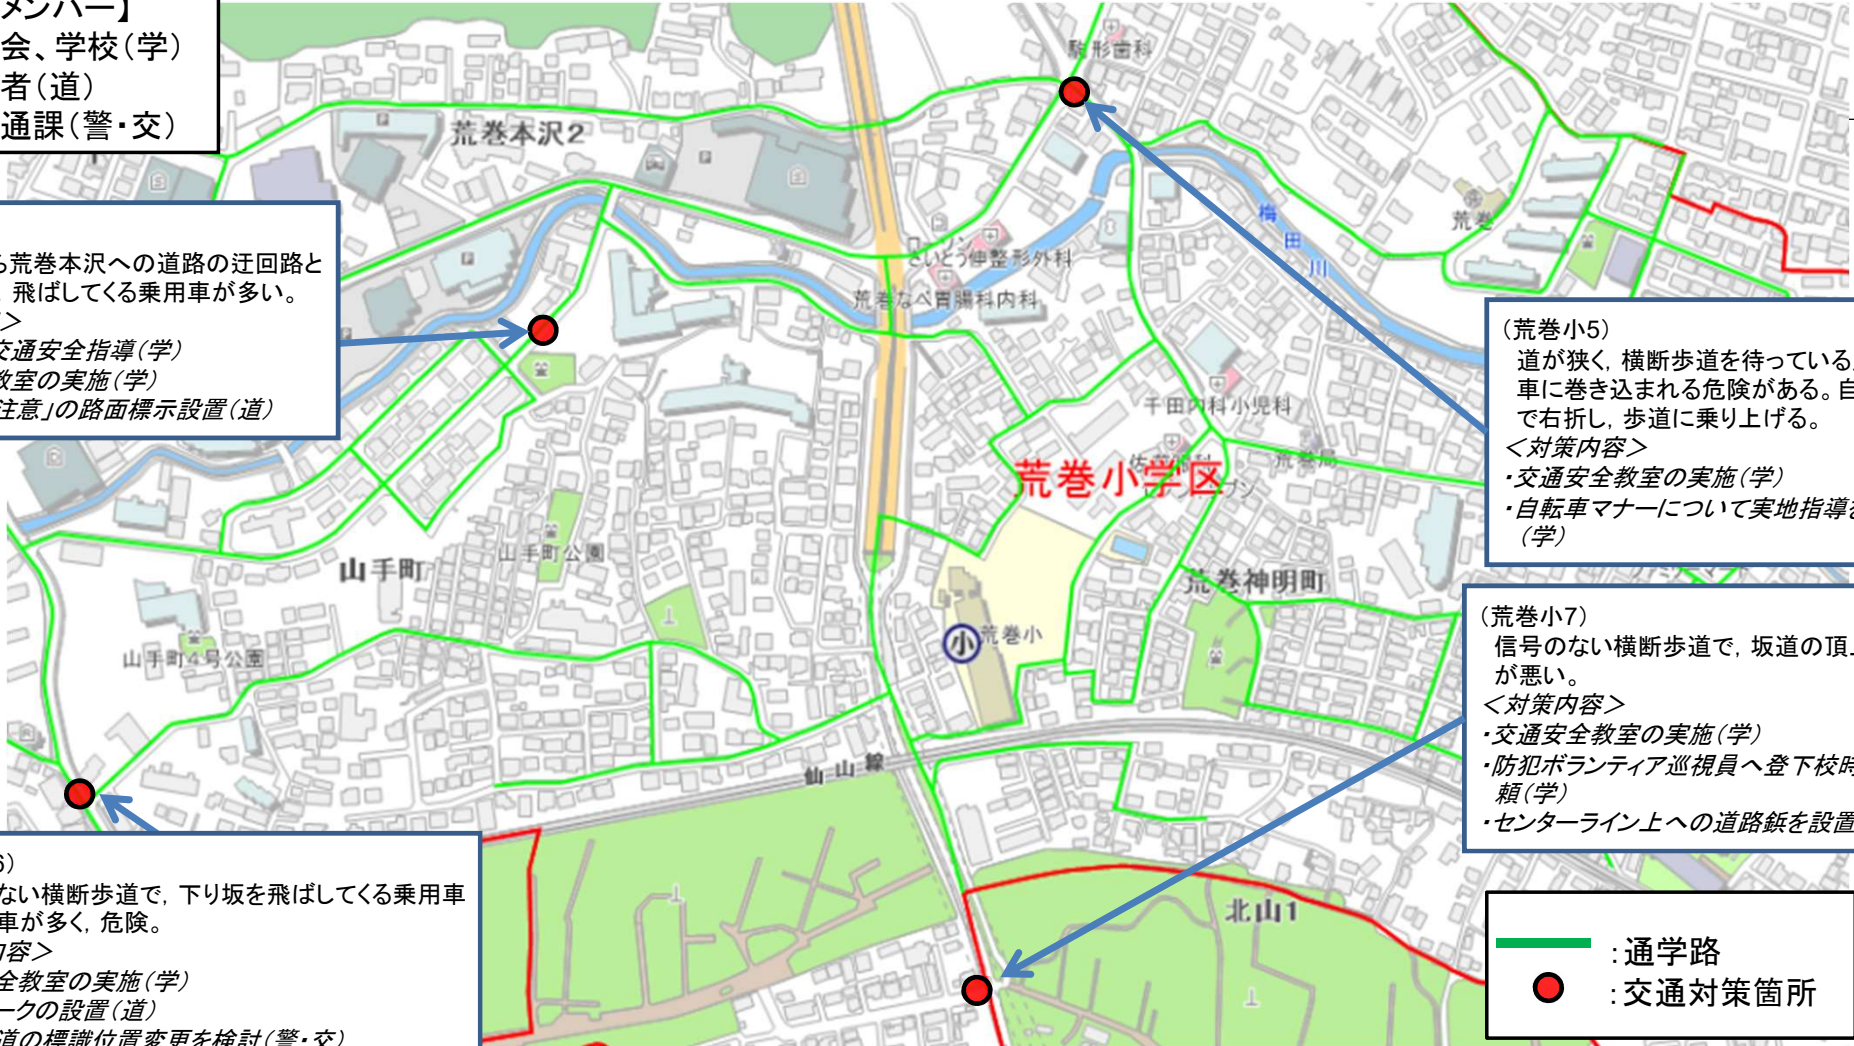
(荒巻小4)
北山駅から荒巻本沢への道路の迂回路となっており、飛ばしてくる乗用車が多い。
＜対策内容＞

- ・児童への交通安全指導(学)
- ・交通安全教室の実施(学)
- ・「飛び出し注意」の路面標示設置(道)

(荒巻小5)
道が狭く、横断歩道を待っている児童が左折車に巻き込まれる危険がある。自転車が高速で右折し、歩道に乗り上げる。
＜対策内容＞

- ・交通安全教室の実施(学)
- ・自転車マナーについて実地指導を行うか検討(学)

(荒巻小7)
信号のない横断歩道で、坂道の頂上近くで見通しが悪い。
＜対策内容＞

- ・交通安全教室の実施(学)
- ・防犯ボランティア巡視員へ登下校時の見守りを依頼(学)
- ・センターライン上への道路鋸を設置(道)

(荒巻小6)
信号のない横断歩道で、下り坂を飛ばしてくる乗用車や自転車がも多く、危険。
＜対策内容＞

- ・交通安全教室の実施(学)
- ・減速マークの設置(道)
- ・横断歩道の標識位置変更を検討(警・交)
