# R3年度 鶴が丘小学校 通学路対策箇所図

## 【対策検討メンバー】

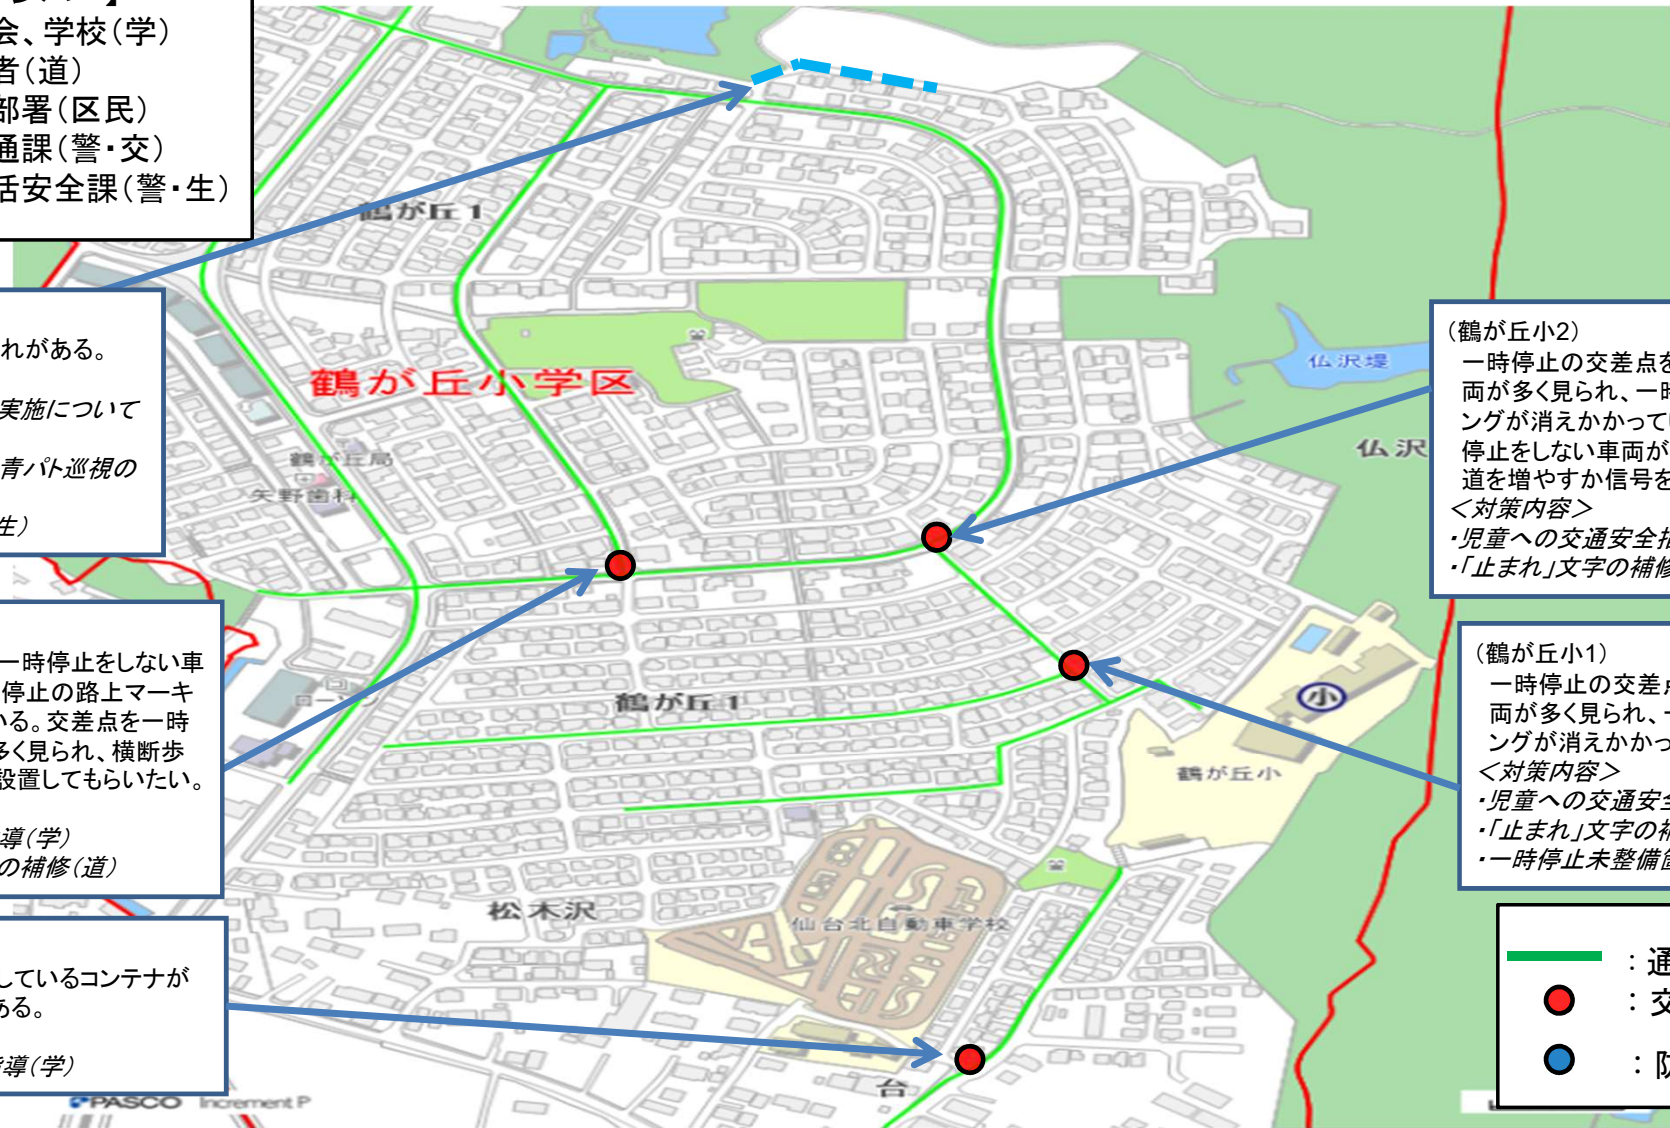
(鶴が丘小4)  
草陰に連れ込まれる恐れがある。  
＜対策内容＞  
・緑地の定期的な草刈り実施について  
県に依頼(学)  
・防犯ボランティアによる青パト巡視の  
継続(区民)  
・パトロールの強化(警・生)

(鶴が丘小2)  
一時停止の交差点を一時停止をしない車  
両が多く見られ、一時停止の路上マーキ  
ングが消えかかっている。交差点を一時  
停止をしない車両が多く見られ、横断歩  
道を増やすか信号を設置してもらいたい。  
＜対策内容＞  
・児童への交通安全指導(学)  
・「止まれ」文字の補修(道)

(鶴が丘小3)  
一時停止の交差点を一時停止をしない車  
両が多く見られ、一時停止の路上マーキ  
ングが消えかかっている。交差点を一時  
停止をしない車両が多く見られ、横断歩  
道を増やすか信号を設置してもらいたい。  
＜対策内容＞  
・児童への交通安全指導(学)  
・「止まれ」の強調標示の補修(道)

(鶴が丘小1)  
一時停止の交差点を一時停止をしない車  
両が多く見られ、一時停止の路上マーキ  
ングが消えかかっている。  
＜対策内容＞  
・児童への交通安全指導(学)  
・「止まれ」文字の補修(道)  
・一時停止未整備箇所の新設(警・交)

(鶴が丘小5)  
通学路に面して設置しているコンテナが  
倒れてくる危険性がある。  
＜対策内容＞  
・児童への交通安全指導(学)
